Antichi e recenti interventi edilizi e di restauro in villa Sarego a Santa Sofia di Pedemonte

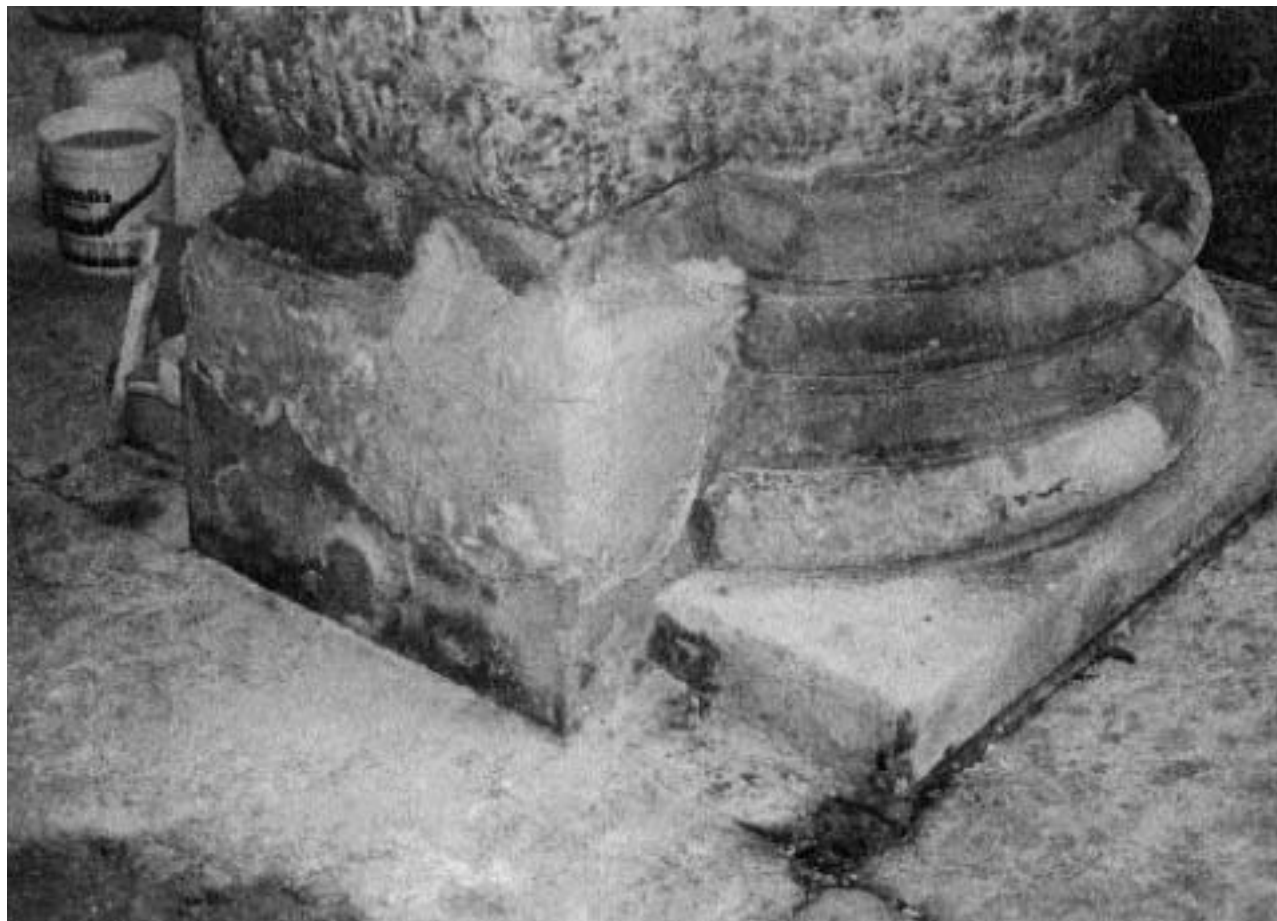
Fig. 9. Basi delle colonne prima dell'intervento del 1992; è evidente l'utilizzo di cemento sotto l'intonaco.

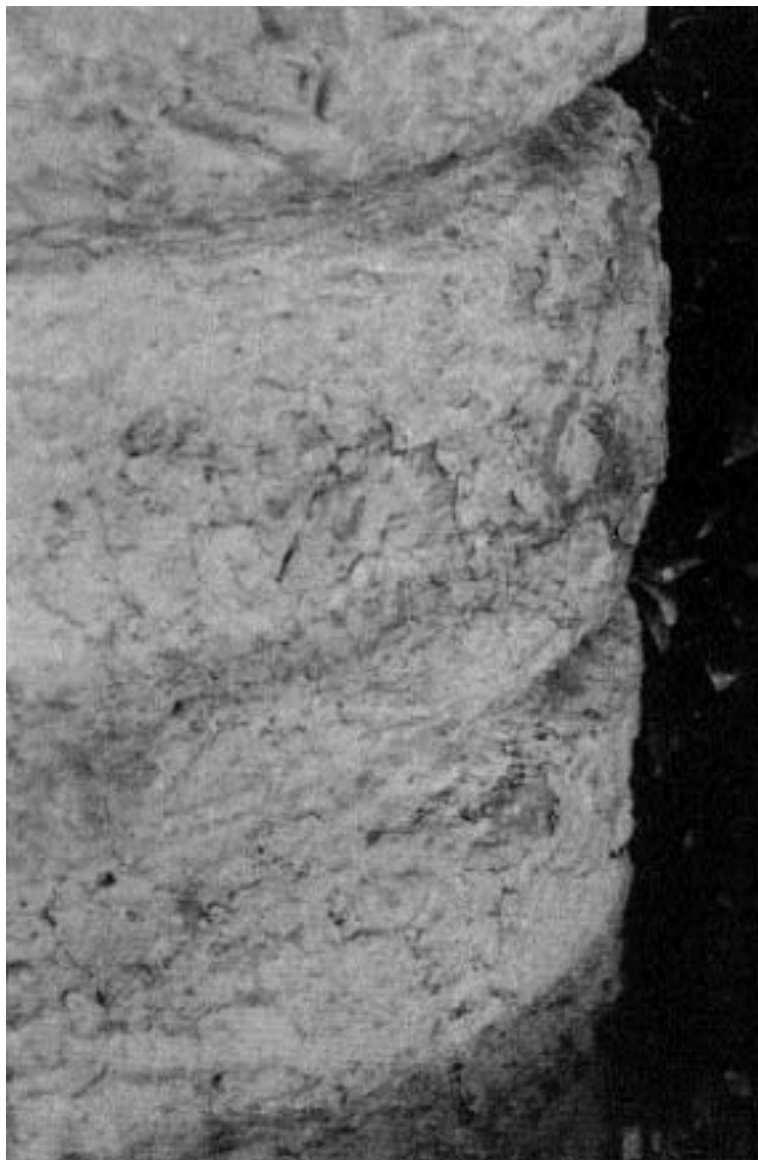
Fig. 10 (a sinistra).

Rocchi delle colonne prima del restauro del 1992; durante il restauro del 1968, i rocchi erano stati rimbottiti con malta cementizia.

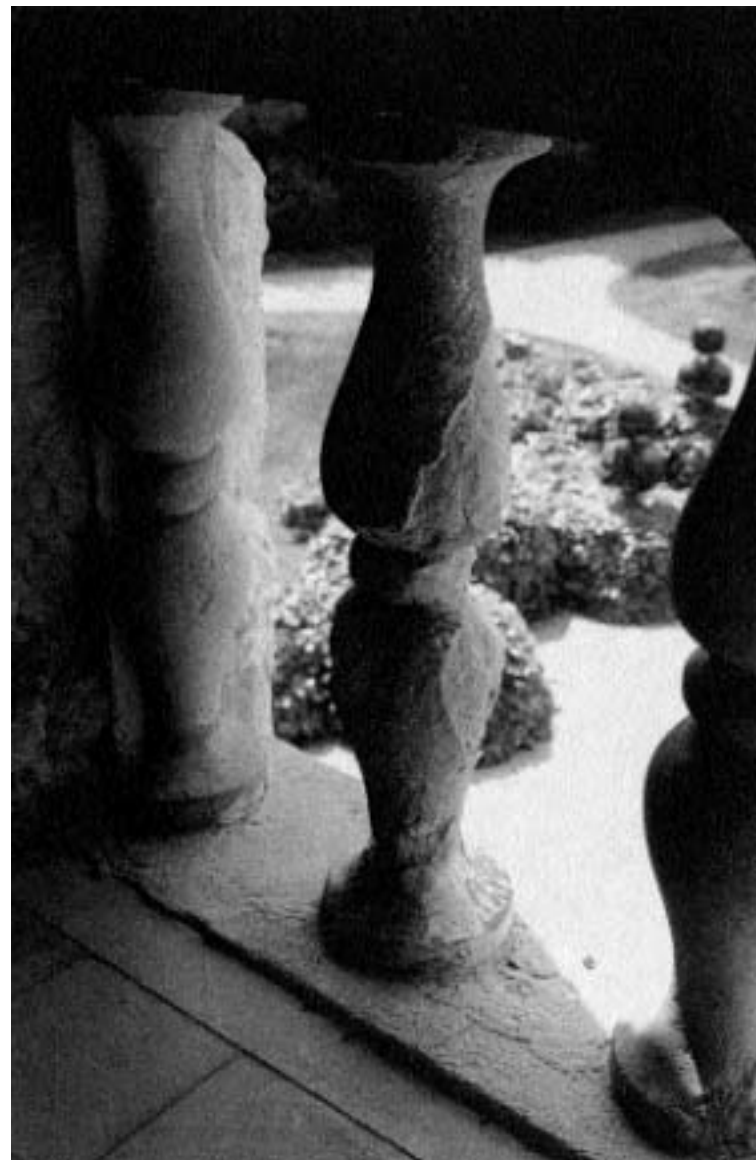
Fig. 11 (a destra).

La stessa sorte è toccata ai balaustri, che presentavano evidenti manomissioni risalenti al 1968 (fig. 11); anche con il secondo intervento la loro sagoma è stata ricostruita utilizzando malta cementizia.

Balaustri; in origine tutta la balaustrata era in tufo, un materiale particolarmente soggetto a deterioramento a causa di cicli di gelo e disgelo. Con il restauro del 1968 i balaustri erano stati ricostruiti utilizzando malta cementizia.

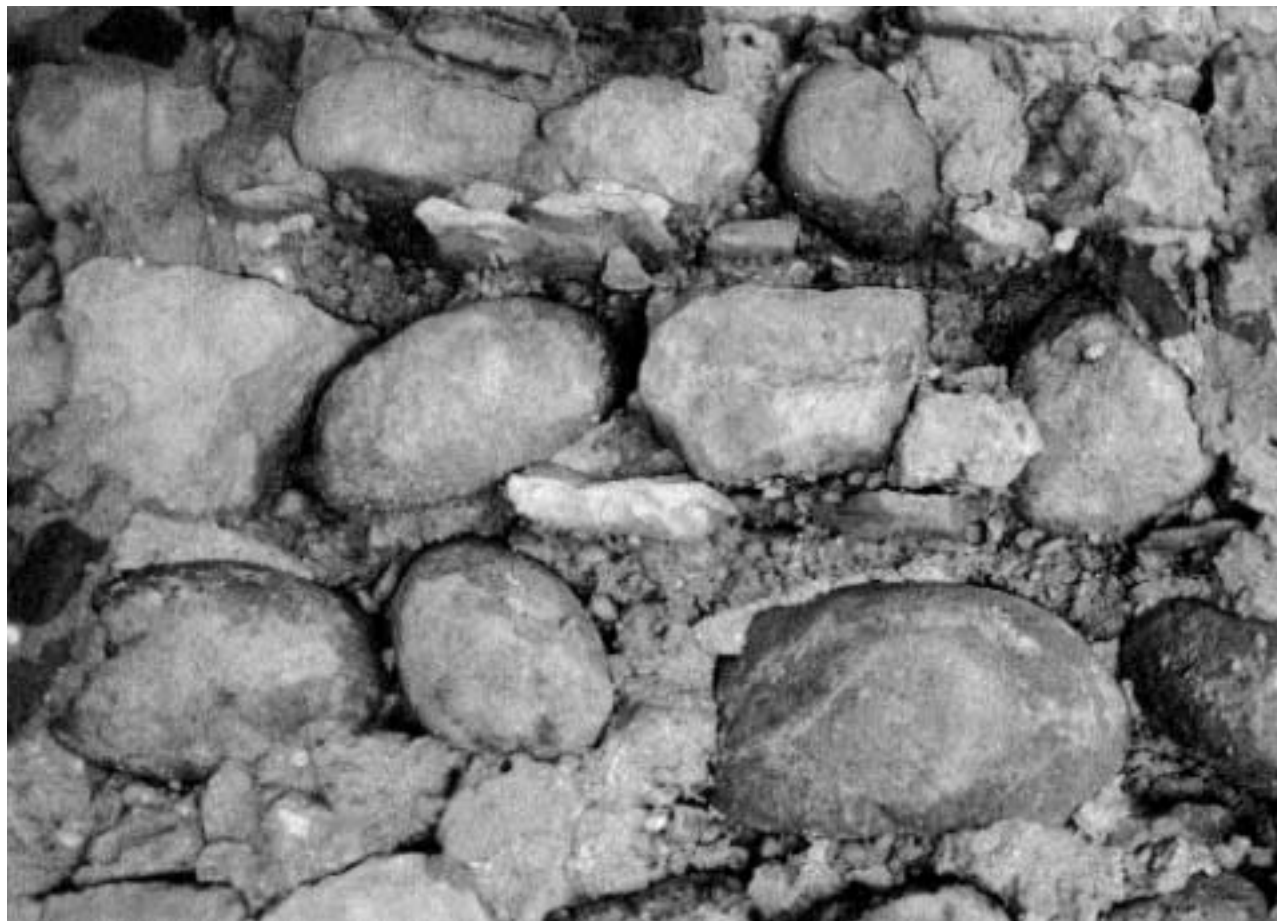
Fig. 12.
Muratura del lato est prima
dell'ultimo intervento.

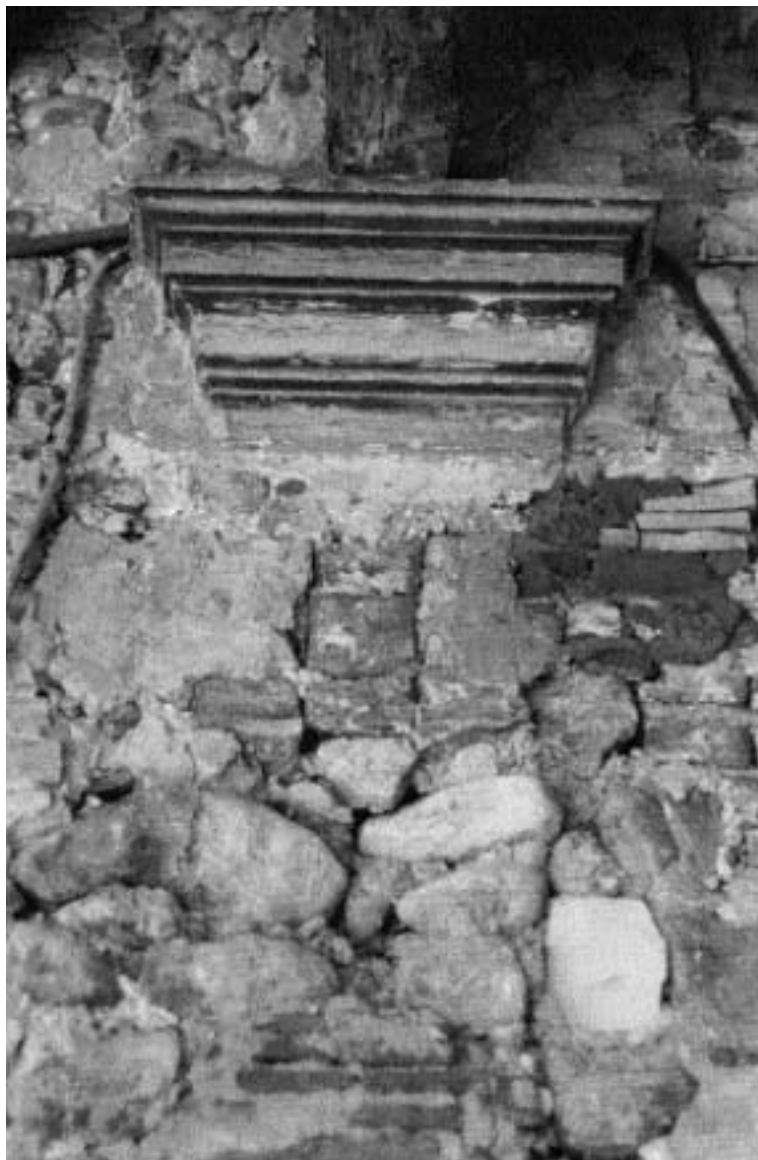
(fig. 15). Prima dell'ultimo restauro, come mostrano le foto, era visibile una modanatura che si trovava circa a metà della seconda fascia dell'architrave. Se si prende per buona l'ipotesi secondo la quale la modanatura, in origine, doveva scorrere per tutta la lunghezza dell'architrave, si può pensare che sotto la balaustra non

si trovasse un elemento unico come oggi, bensì un architrave, probabilmente ligneo, con un fregio sovrastante; e la modanatura visibile in foto corrisponderebbe allo spigolo superiore del primitivo architrave.

Fig. 15 (a sinistra).
Architrave prima dell'ultimo restauro; il distacco di materiale ha portato alla luce i laterizi sottostanti; il rilievo quotato mostra la posizione della modanatura che doveva separare l'architrave dal fregio.

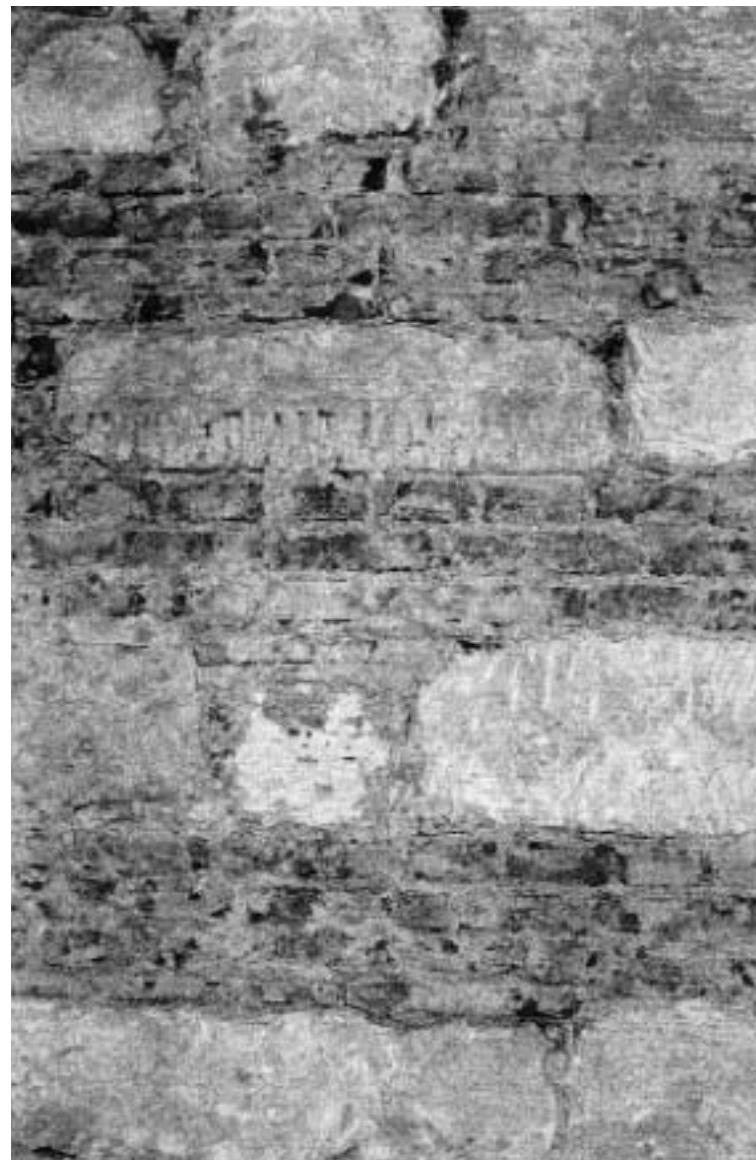
Fig. 16 (a destra, in alto).
Architrave sottostante il fregio prima del restauro del 1992.

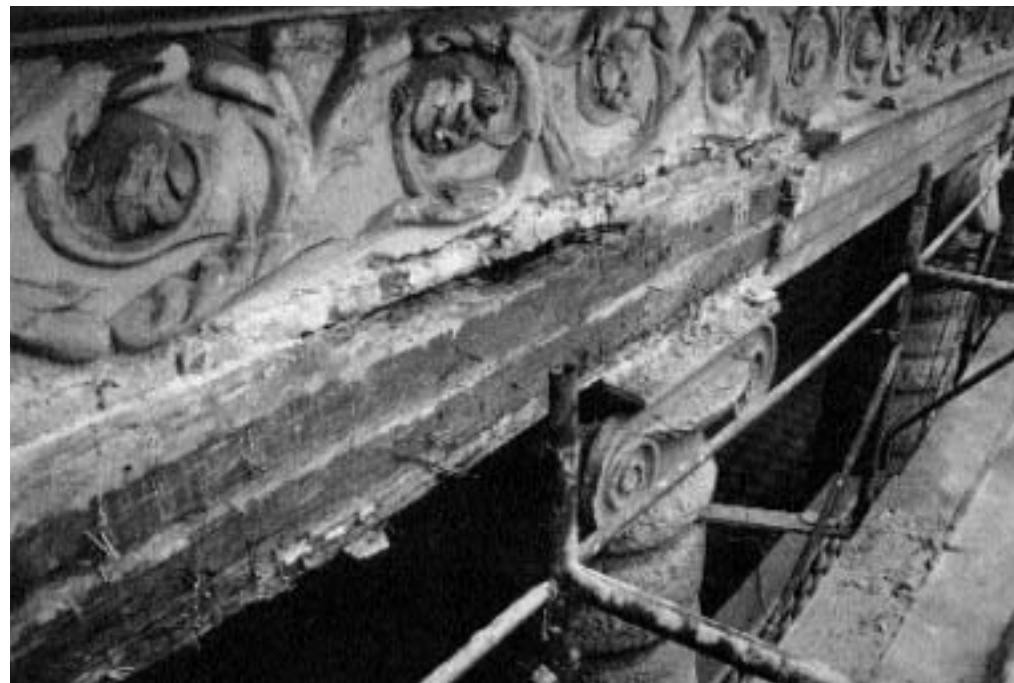
Fig. 19 (a destra).
Architrave sottostante
il fregio; una volta
asportato lo strato di malta,
è stato possibile osservare
i chiodi e le graffe
metalliche utilizzati
per il sostegno.

Anche se l'ipotesi non è supportata da documenti, è probabile che sia i chiodi che le graffe siano stati in-

seriti durante il restauro del fregio eseguito a cavallo tra l'Ottocento e il Novecento e commissionato dal senatore Campostrini.

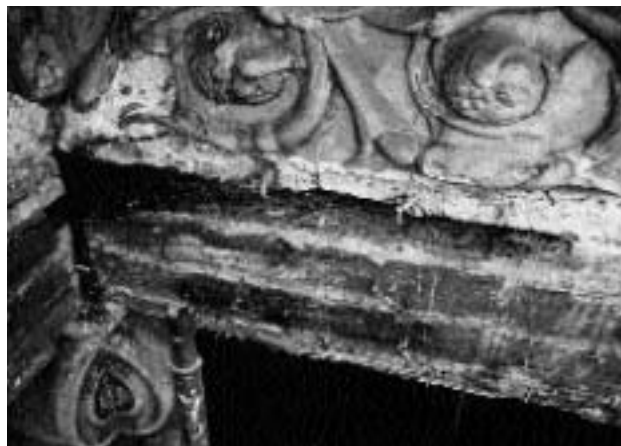
Fig. 20 (a sinistra, in alto).

Architrave sottostante il fregio; degrado delle teste delle travi.

Durante il restauro del 1992 si è dovuti intervenire pesantemente sull'architrave, le cui travi apparivano degradate soprattutto in corrispondenza degli angoli, punti in cui il marciume era aggravato dalla presenza del canale di gronda, che causava condensa sul materiale lapideo (fig. 20). Il restauro prevedeva dunque di intervenire solo sulle teste delle travi, che sono state tagliate e sostituite; la parte centrale delle travi è stata piallata fino a raggiungere la parte sana, che è stata così conservata (fig. 22).

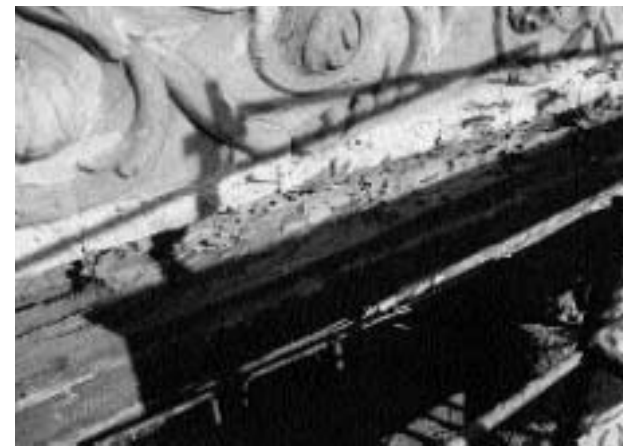
Fig. 21 (a sinistra, in basso).

Architrave sottostante il fregio; particolare con la graffa metallica.

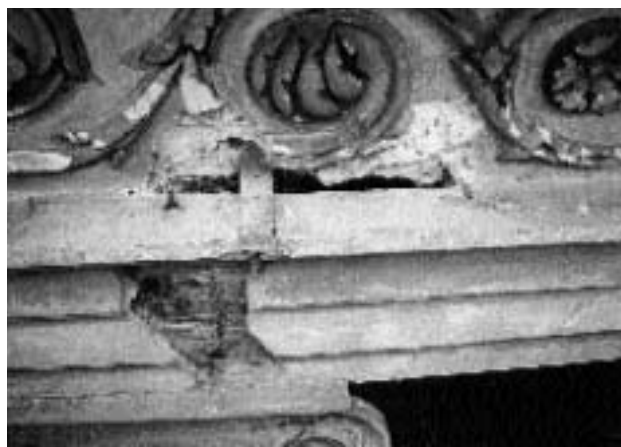
Fig. 22 (a destra, in alto).

Architrave sottostante il fregio; inizio dell'intervento di pulitura delle travi marcite.

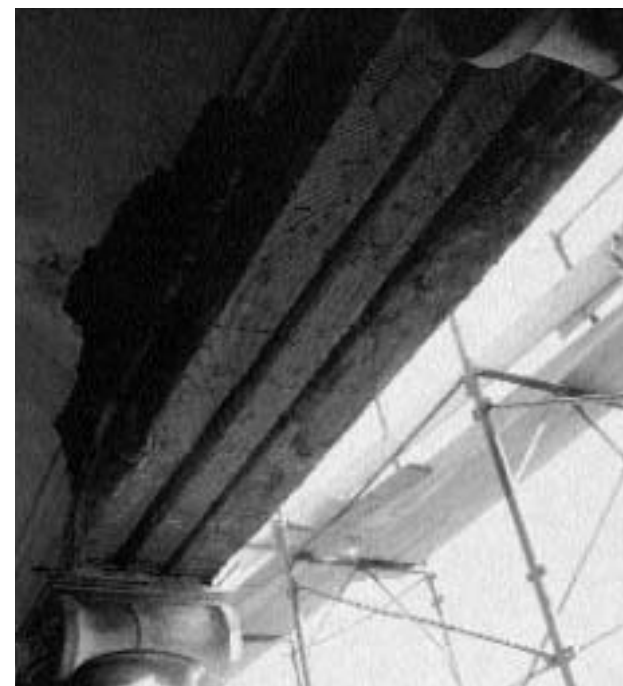
Fig. 23 (a destra, in basso).

Architrave sottostante il fregio; fissaggio della rete metallica alla base dell'architrave.

Alla base dell'architrave, in sostituzione del cannicciato, è stata fissata una rete metallica, che ha la funzione di sostenere e fissare la malta cementizia (fig. 23). L'architrave è stato poi nuovamente intonacato. Il fregio sovrastante appariva degradato soprattutto a causa del distacco di materiale (fig. 24).

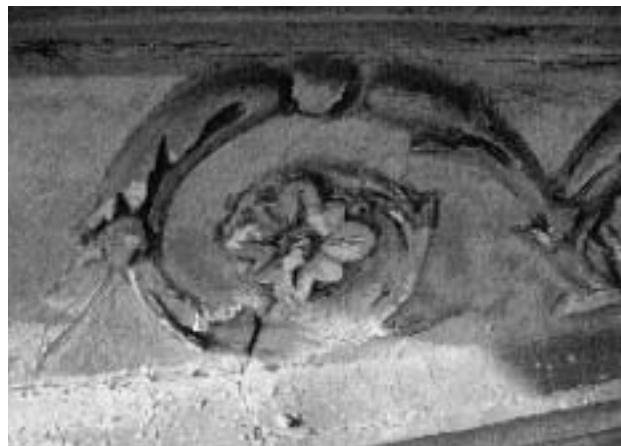
Fig. 24 (a sinistra, in alto).

Fregio prima del restauro del 1992.

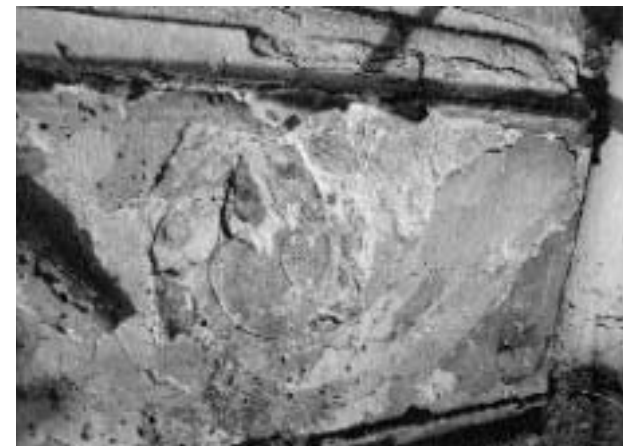
Fig. 26 (a destra).

Fregio: dalla foto risultano evidenti il solco tracciato per disegnare il fregio e l'utilizzo di frammenti di laterizio.

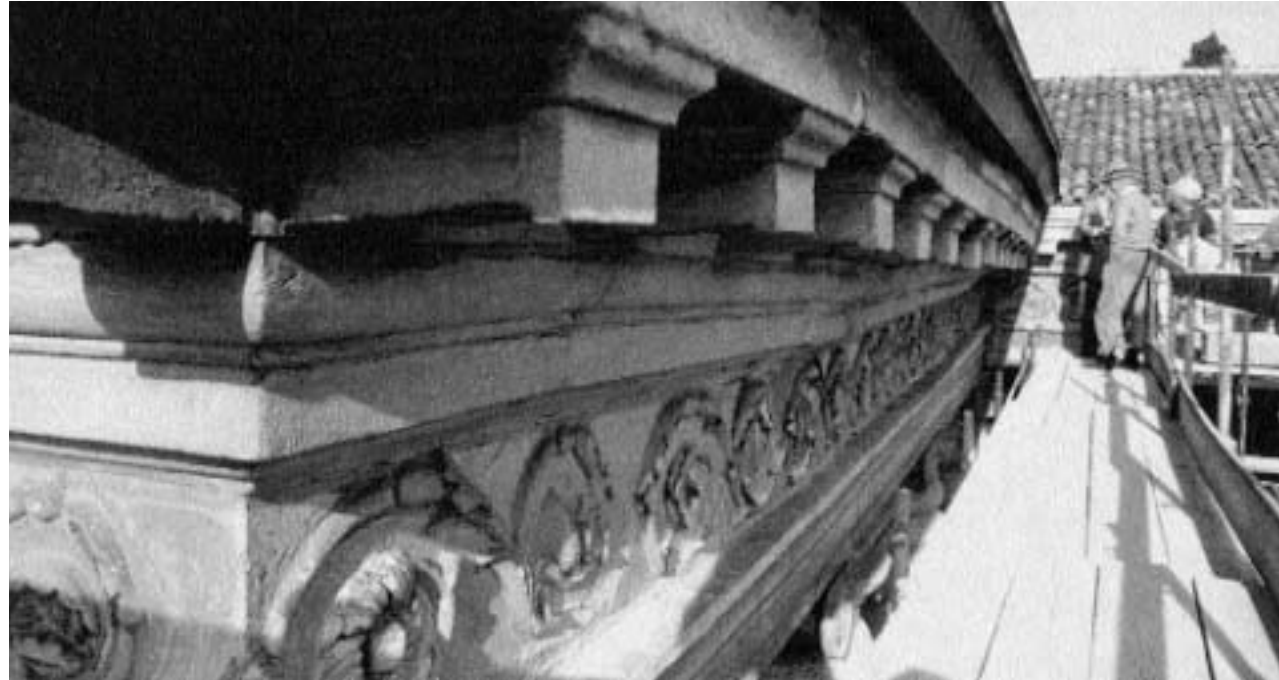
La parte maggiormente interessata dall'intervento del 1992 rimane comunque la copertura, che dava non solo problemi di infiltrazioni d'acqua, ma anche statici. Il cornicione sovrastante il fregio presentava un evidente rigonfiamento causato dalla spinta eccessiva generata dai puntoni delle capriate del tetto, tanto che nella parte centrale aveva già ceduto, come dimostrava una profonda frattura (fig. 27); il problema, esteso anche alle fasce superiori, causava lo scivolamento dei coppi.

Fig. 27 (in alto).
Cornicione; la foto mostra il cornicione dell'ala ovest, che presenta un evidente rigonfiamento causato dalla spinta dei puntoni delle capriate.

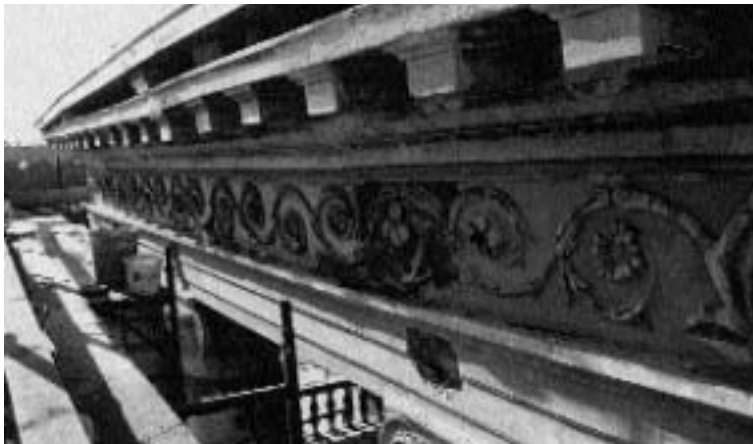
Fig. 28 (in basso, a sinistra).
Cornicione durante l'ultimo restauro; alleggerimento della parte superiore.

Il restauro prevedeva di alleggerire il carico gravante sul cornicione svuotando la fascia ad esso sovrastante, che era riempita da intonaco e materiali pesanti (fig. 28). La fascia rimasta vuota è stata riempita con mattoni forati per non sollecitare ulteriormente la struttura (fig. 29). Un'analisi statica delle coperture aveva dimostrato che la fase di spostamento era ormai consolidata, e non era dunque necessario introdurre cavi tesati; i cavi che sono stati applicati hanno solo la

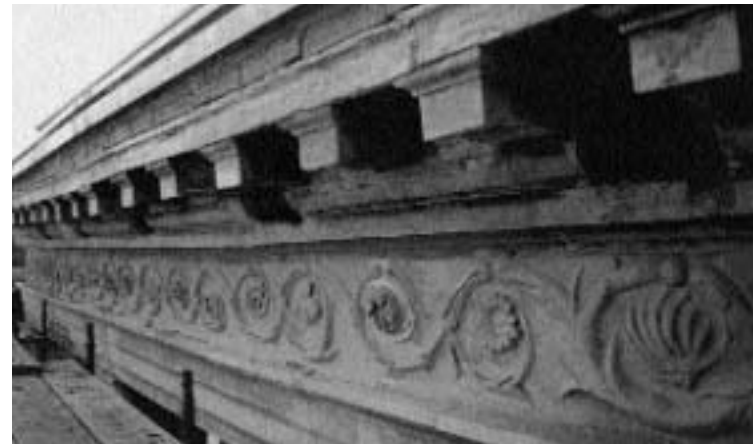
Fig. 29 (in basso, a destra).
Cornicione durante l'ultimo restauro; sistemazione dei laterizi forati.

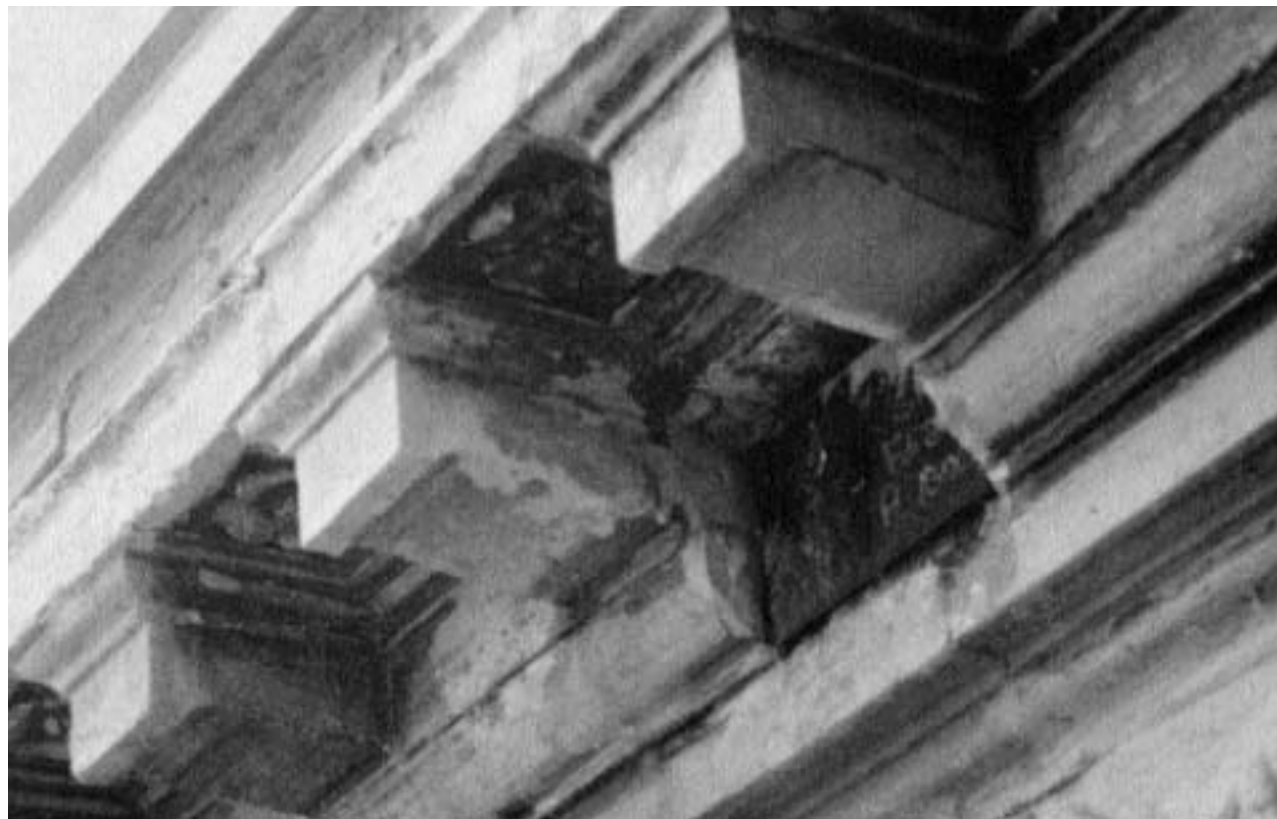
Fig. 30.
Cornicione durante l'ultimo
restauro; alloggiamento dei
cavi metallici tra le
mensole, prima che la
placca metallica venga
coperta con l'intonaco.

funzione di evitare la rotazione, ma non esercitano alcuna azione attiva sulla struttura. Le piastre che bloccano i cavi sono state sistemate, all'esterno, tra una mensola e l'altra al di sopra del fregio (fig. 30).
