## LA TORRE COLOMBARA DI CASTELLO A PRUN

<sup>(1)</sup> Questa «scheda» costituisce essenzialmente una appendice allo studio più generale di G. Gasperini, contenuto in questo stesso volume. Si tratta di una particolare fase della ricerca più ampia che stiamo svolgendo sulle torri colombarie. (L. M.)

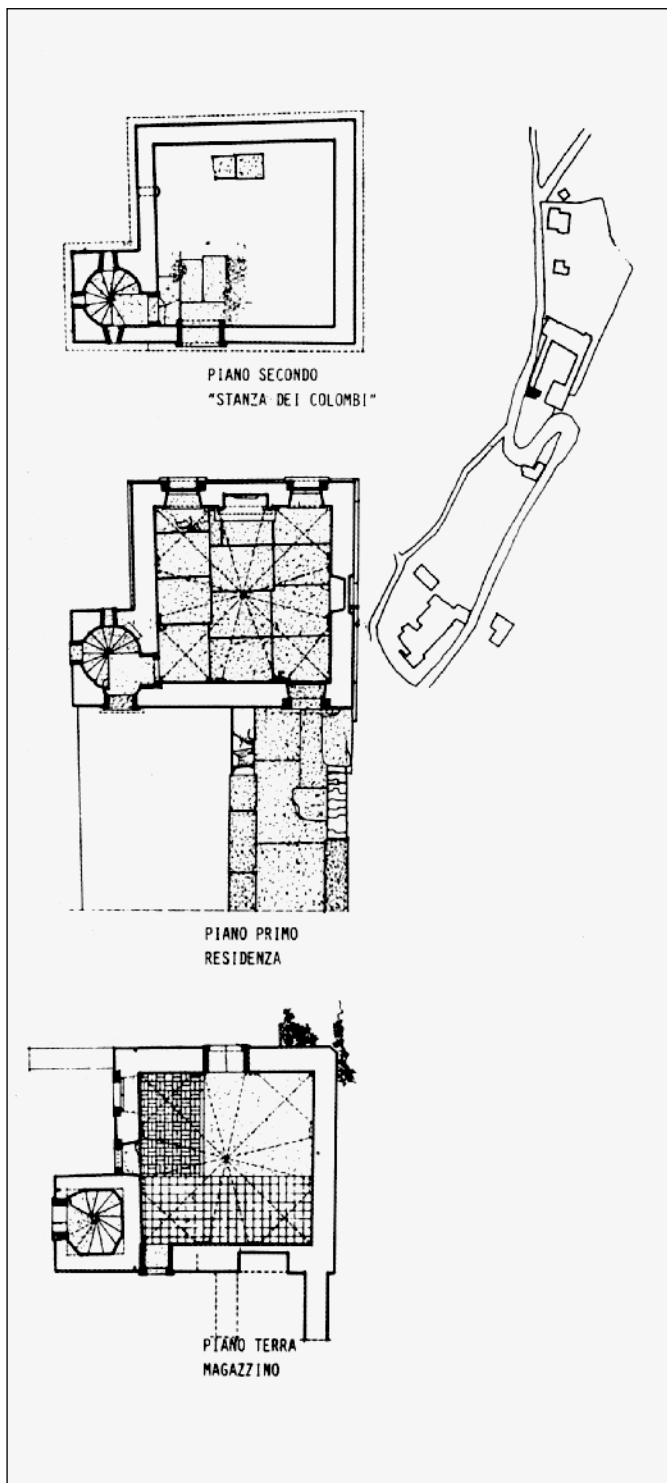
*Piante dei tre livelli.*

*Nella pianta del piano terreno sono evidenziate le discontinuità murarie tra il corpo della torre (quadrangolare con lati di m 6,50 x 6,50 in media) e quello dell'aggiunto vano scale. Questo, quadrangolare all'esterno, diventa ottagonale all'interno, a mezzo di riporti angolari. La torre è collegata alla villa a mezzo di un corridoio porticato. La pavimentazione del primo piano, adibito a residenza, è in lastre di pietra. Tracce dello stesso tipo di pavimentazione sopravvivono nel piano più alto (adibito a "stanza dei colombi") ma in pessime condizioni.*

*Il piano terra (adibito a magazzino), pavimentato una volta in terra battuta, presenta pavimentazioni di recupero. In questo piano sopravvivono tracce di una porta murata e del passaggio verso il sottoportico.*

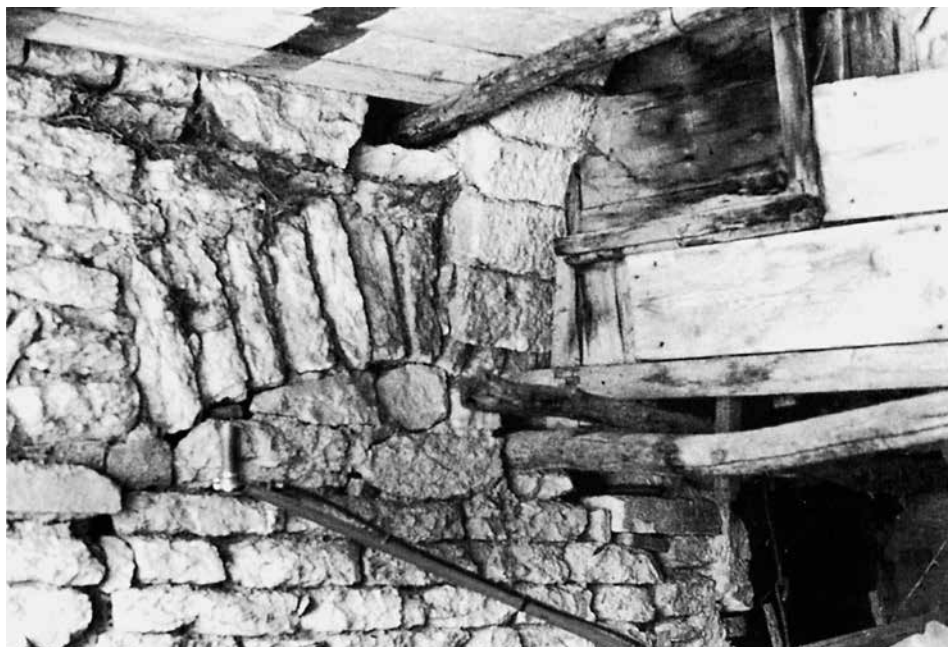
*Particolare della muratura della torre nel sottoportico. È evidente la finestra (?) tamponata sovrastata dalla ghiera dell'arco del porticato..*

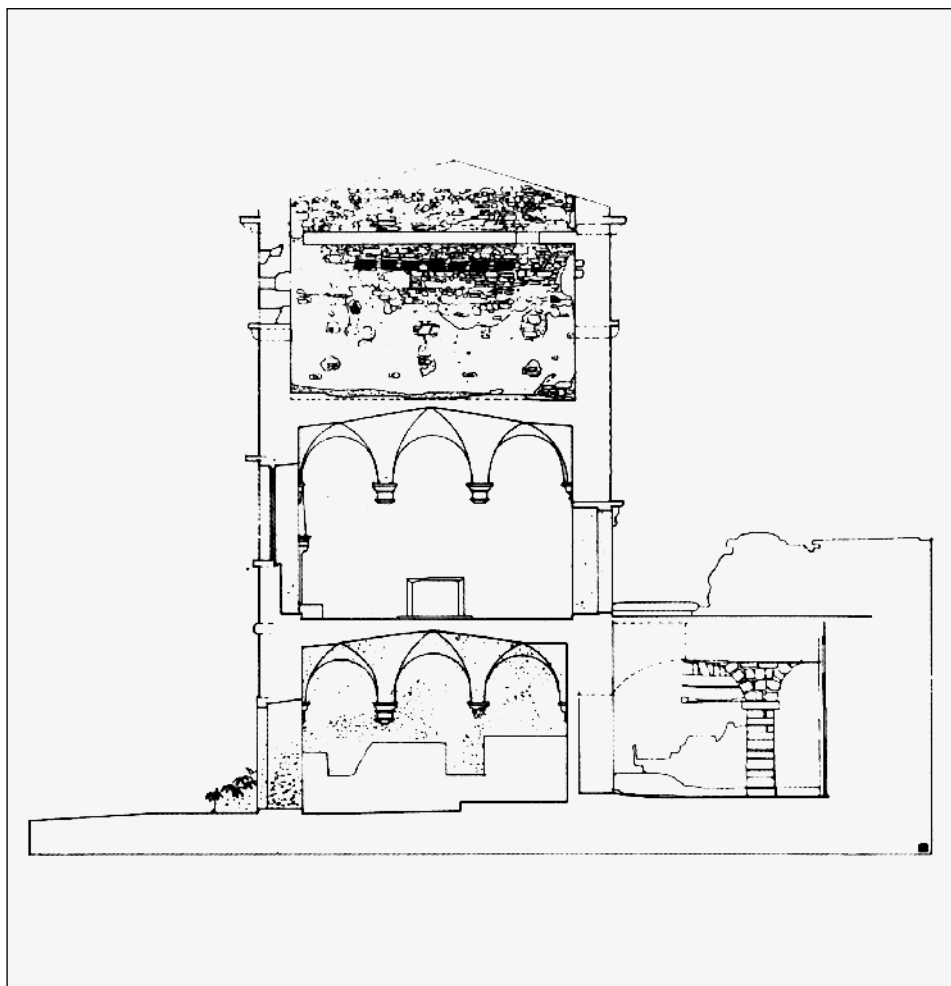
*Sezione N-S della torre. Questa si sviluppa su tre livelli. Quello più alto è stato recentemente suddiviso con un solaio, allestito a rinforzo della copertura. Gli spessori murari sono compresi tra gli 80 e i 90 cm al piano terra e i 60 e i 70 del piano più alto. Le murature sono apparecchiate con lastame di pietra locale, a pezzatura varia, allestita su piani di posa sufficientemente orizzontali. Elementi di lunghezza maggiore assolvono al ruolo di orizzontamento e distribuzione dei carichi, nonché a lega tra parti. Le malte di calce sono solitamente buone, con granulometria degli inerti regolare, solo localmente degradata da fenomeni di ruscellamento delle acque meteoriche. I piani bassi sono coperti da solai (di cui non è stato possibile accertare l'orditura resistente) e volte ad ombrello a sesto ribassato. L'ultimo piano, quello destinato a contenere le attrezzature per il ricovero e l'allevamento dei colombi, è maggiormente degradato. Sopravvivono i fori per l'ingresso dei colombi e le cellette ricavate nello spessore della compagine muraria. Dall'intonaco parzialmente perduto emergono le tracce delle mensole di sostegno della cornice esterna, realizzate con lastame posto di coltello ed ammassato a tutto spessore nei muri d'ambito. La copertura, non originaria, è in elementi di legno localmente dissestati. Il manto di copertura a tegole curve risulta in parte perduto. Infiltrazioni di acque piovane sono contenute da lamiera poste sull'estradosso del tetto e, a livello del solaio recentemente allestito, da una scossalina di raccolta.*

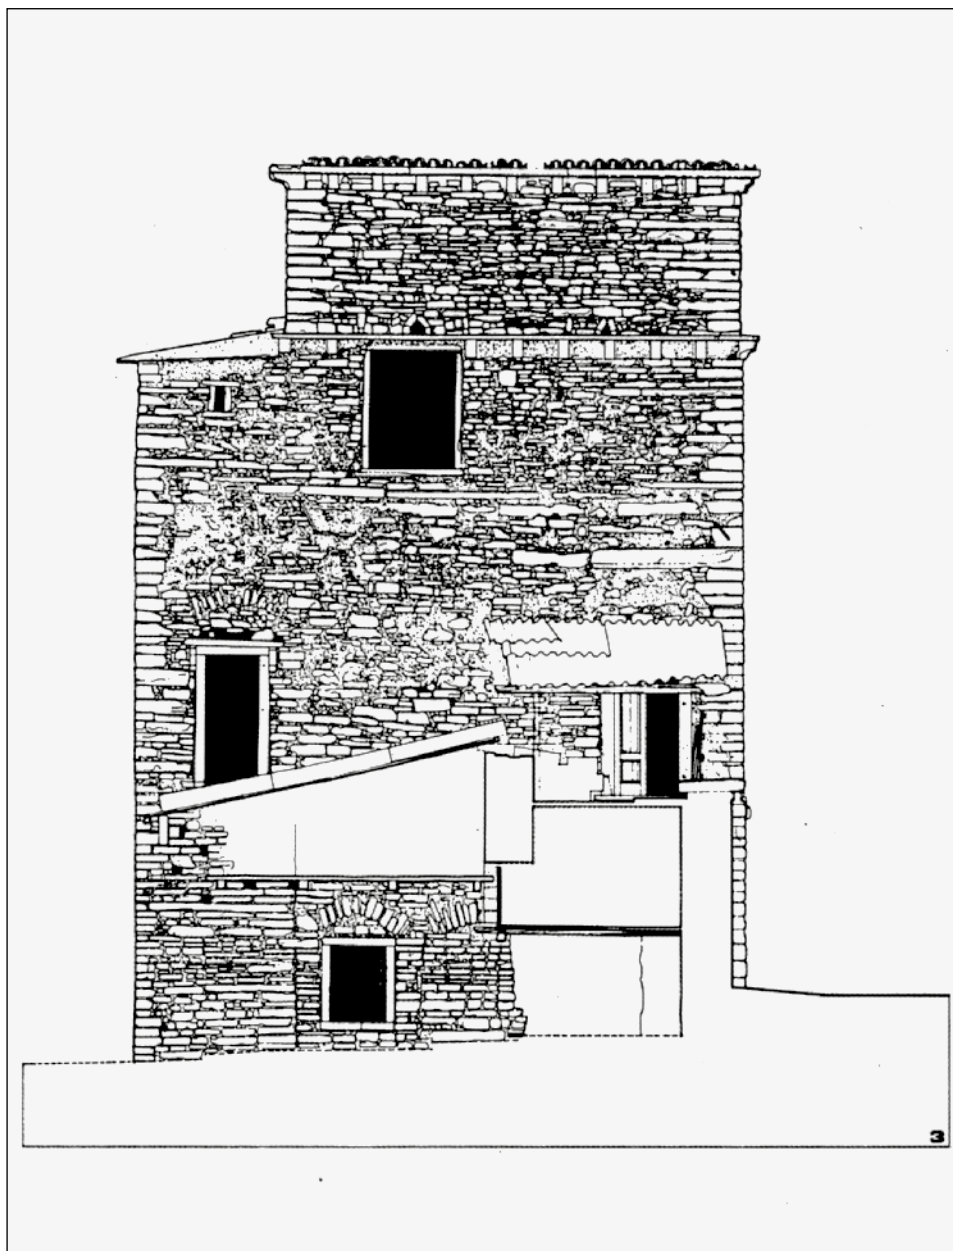
*Sezione O-E sul porticato e fronte della torre verso la villa. Nella parte bassa è evidente la ripresa di muratura relativa alla superficie di contatto con la torre e il corpo della scala. Dalla quota del primo piano la muratura non presenta più soluzione di continuità. Si notano la tamponatura di una finestra e il varco (che sembrerebbe essere stato aperto in breccia) verso il porticato. Al primo piano il finestrone corrispondente al pianerottolo del vano scala sembrerebbe essere stato ricavato in epoca successiva (con elementi lavorati ed apparecchiati come quelli della porta di accesso alla torre, in corrispondenza del corridoio) in sostituzione di una precedente finestra.*

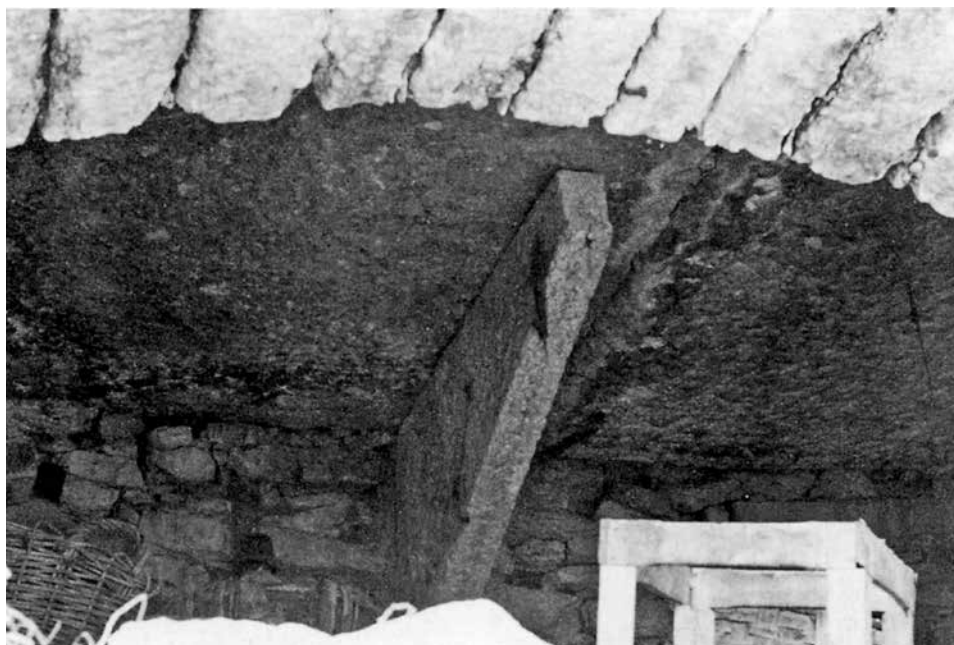
In alto: *il pavimento del corridoio è formato da lastre di pietra con l'ausilio di mensole trapezoidali incastrate nella muratura.*

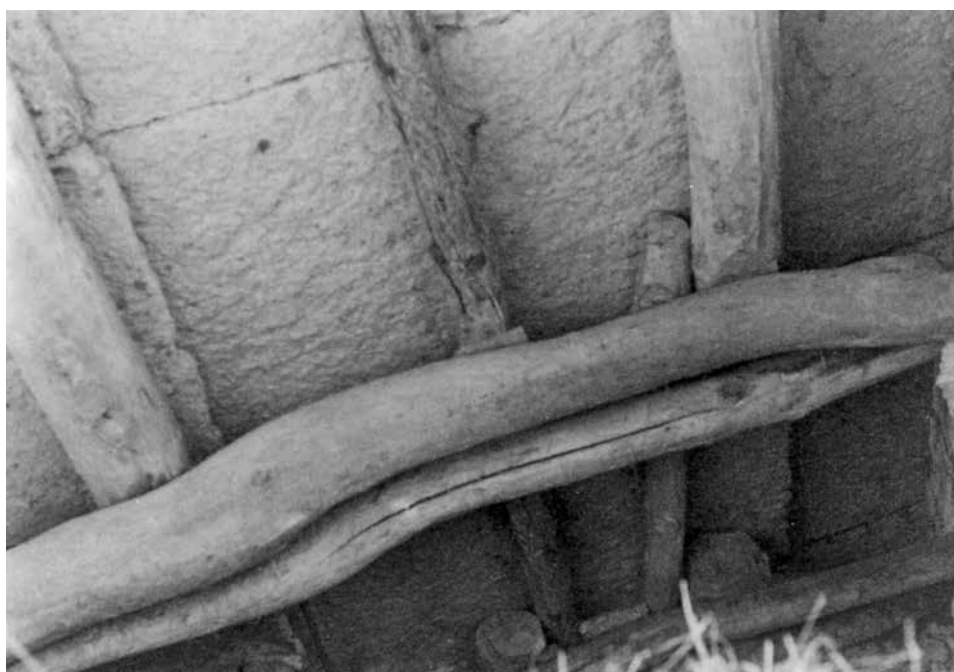
In basso: *particolare dell'apparecchio di copertura del porticato orientale della torre.*

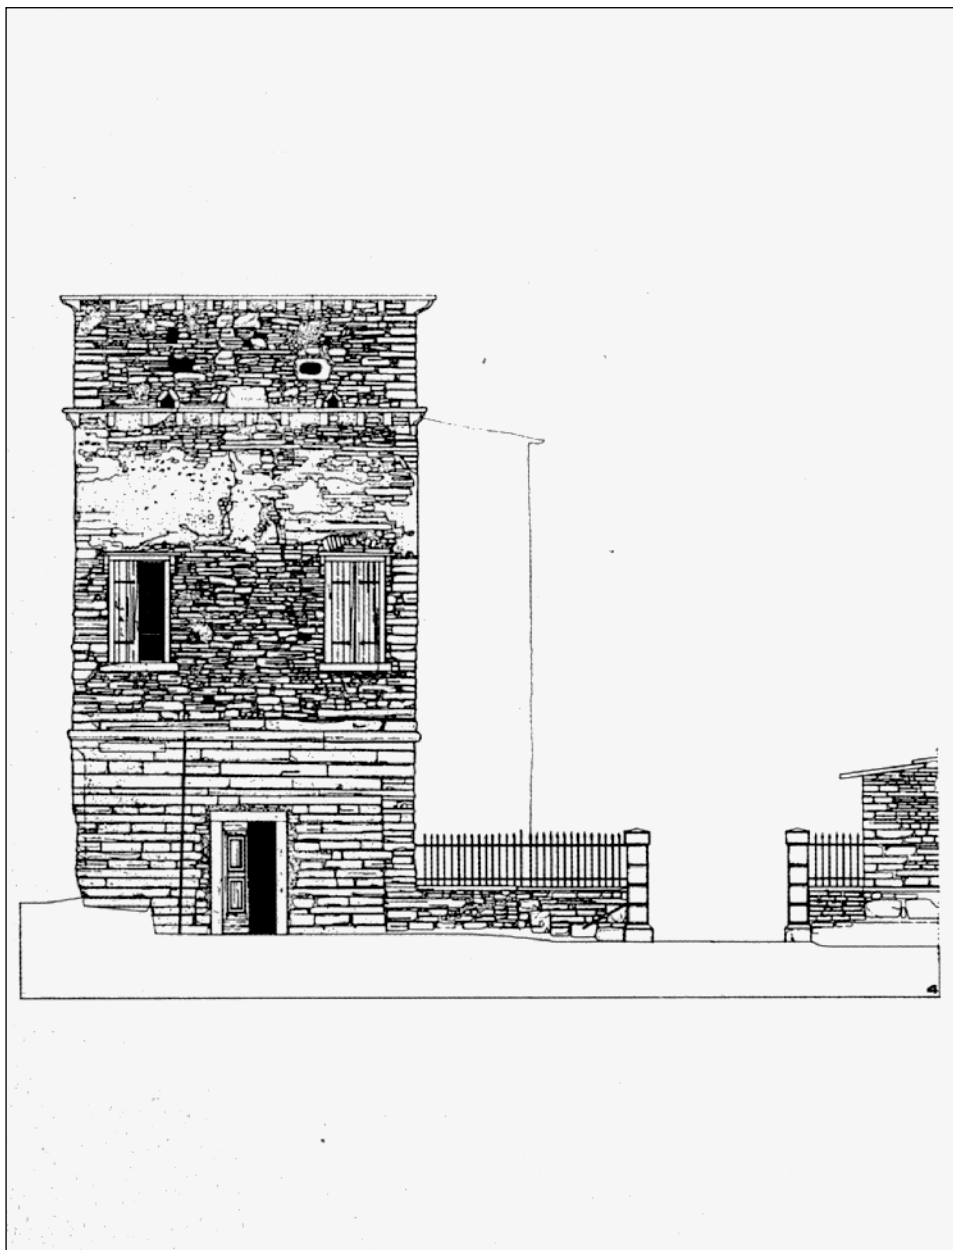
*Prospetto verso valle. Interessanti le differenze di apparecchio tra la parte inferiore a lunghe barre a forte spessore (altezza media 15-20 cm) e scaglioni nella parte superiore, definita da una cornice a toro. Sulla facciata sono da notare la ripresa di muratura, nella parte bassa, e l'apparecchio di chiusura del vano della canna fumaria, realizzato con lastre di pietra. L'edificio era intonacato, come dimostrano tracce superstiti di malte. Tra queste sopravvive, al di sotto della cornice dei colombi, tra la quarta e la quinta mensola di sinistra, parte di intonaco dipinto decorato con una testa di moro (?). Ancora più in alto sono evidenti le bocche triangolari per i colombi e i "bocaroi" ovoidali, ritagliati in lastre. Quello di sinistra è andato perduto.*

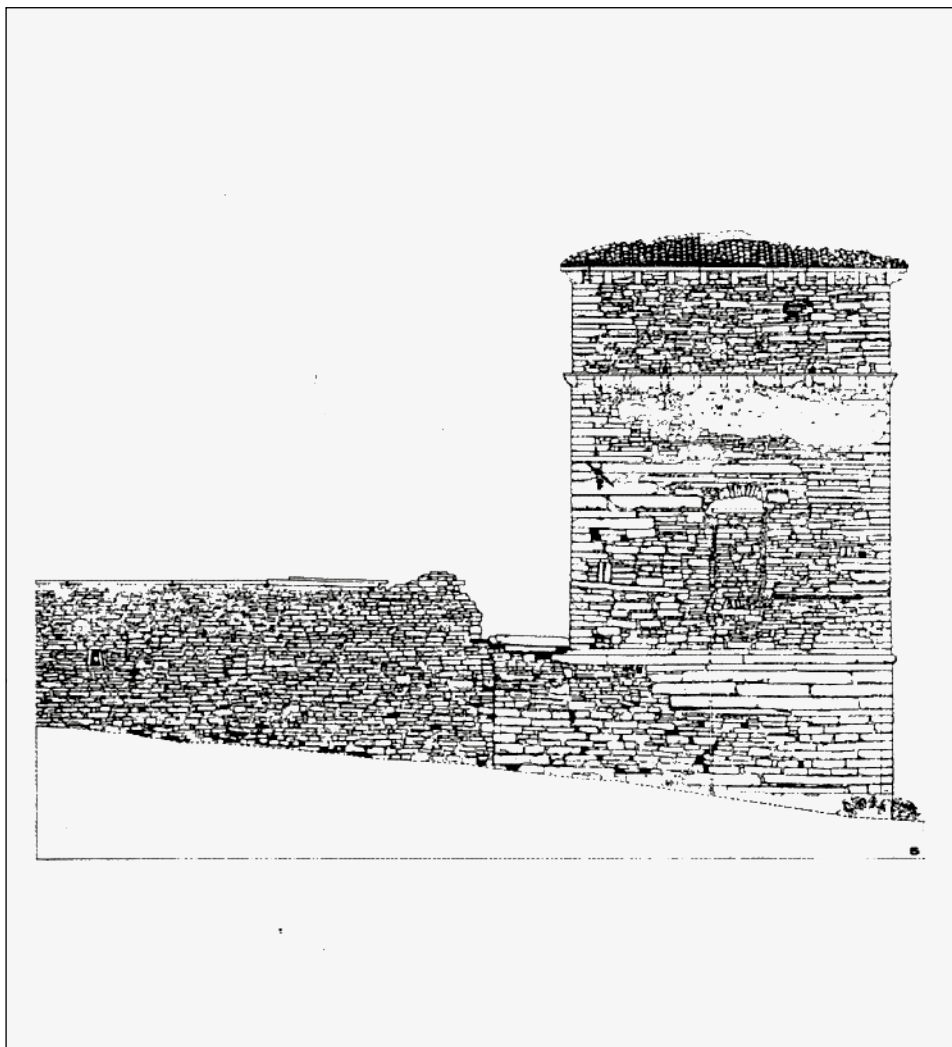
*Prospetto verso la strada che comprende il lato occidentale della torre e parte del muro d'ambito del porticato. Trasformazioni sono evidenti nella parte inferiore e al primo piano dove è stata tamponata una finestra. Sopravvivono tracce del ponte che collegava il corridoio al rilevato di terreno oltre la strada. È stato demolito per permettere il passaggio di automezzi militari, oltre mezzo secolo fa. Tale ponte non pare, comunque, fosse molto antico. Sul muro del porticato è evidente lo spioncino per il controllo della strada. Il rapporto tra la torre e il porticato va ancora chiarito, poiché allo stato attuale della ricerca è stato possibile osservare soltanto le condizioni di appoggio di superficie. Il lato occidentale pare essere quello meno conservato. Sensibili degradazioni, con locali fenomeni di perdita di materiale, sono da riferirsi alla mancanza di dispositivi di raccolta ed allontanamento delle acque piovane sulla strada con conseguenti fenomeni di infiltrazione al piede del muro. La cresta del muro del porticato è stata opportunamente protetta da lastre di pietra le cui giunture sono, a loro volta, protette da canalette in pietra lavorata. I tre prospetti e le piante sono stati disegnati nella scala di 1/25 per avere un sufficiente dettaglio, la sezione è stata disegnata, invece, in scala 1:50.*

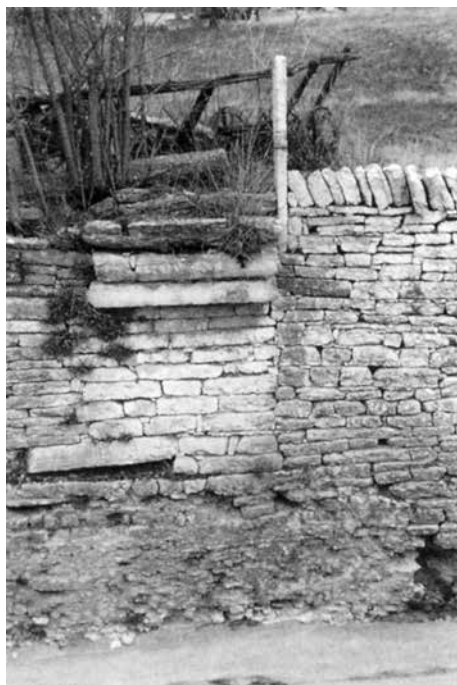
*Resti del muro di sostegno del terrapieno posto a monte della strada con tracce del demolito ponte in lastre di pietra su longarine di ferro.*
