San Martino di Corrubio. Vicende costruttive del complesso chiesa-cappella

Una chiesa e una cappella

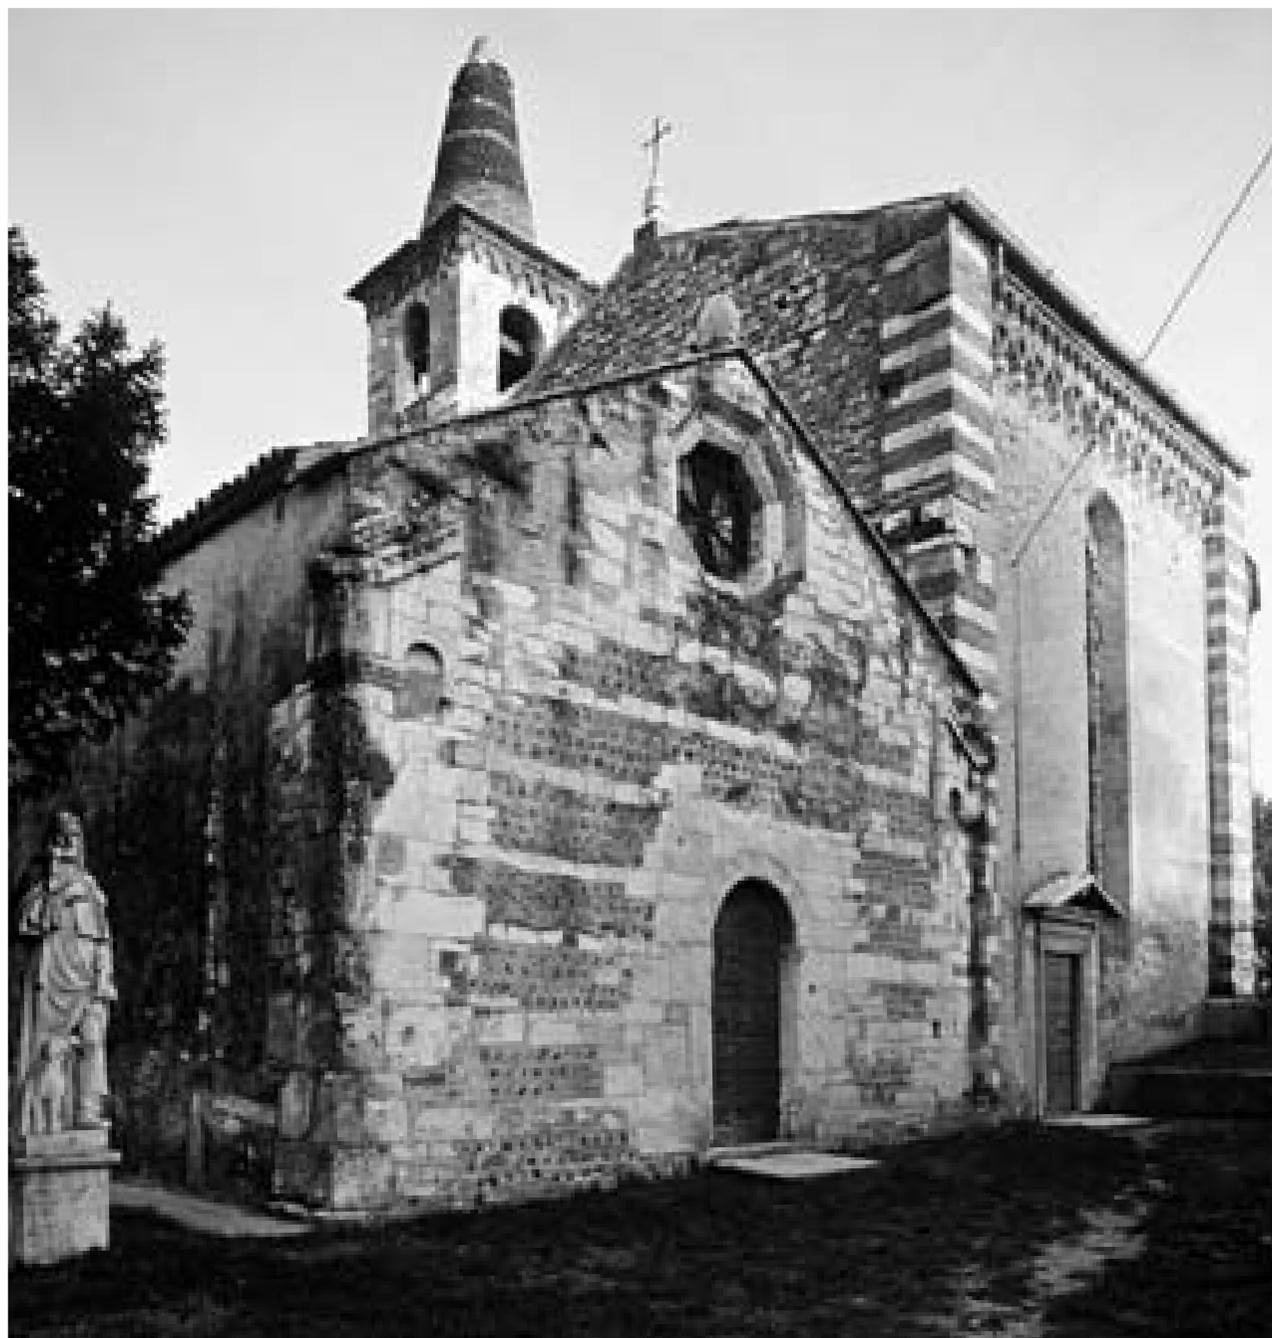
Il complesso
di San Martino
e della cappella Banda.

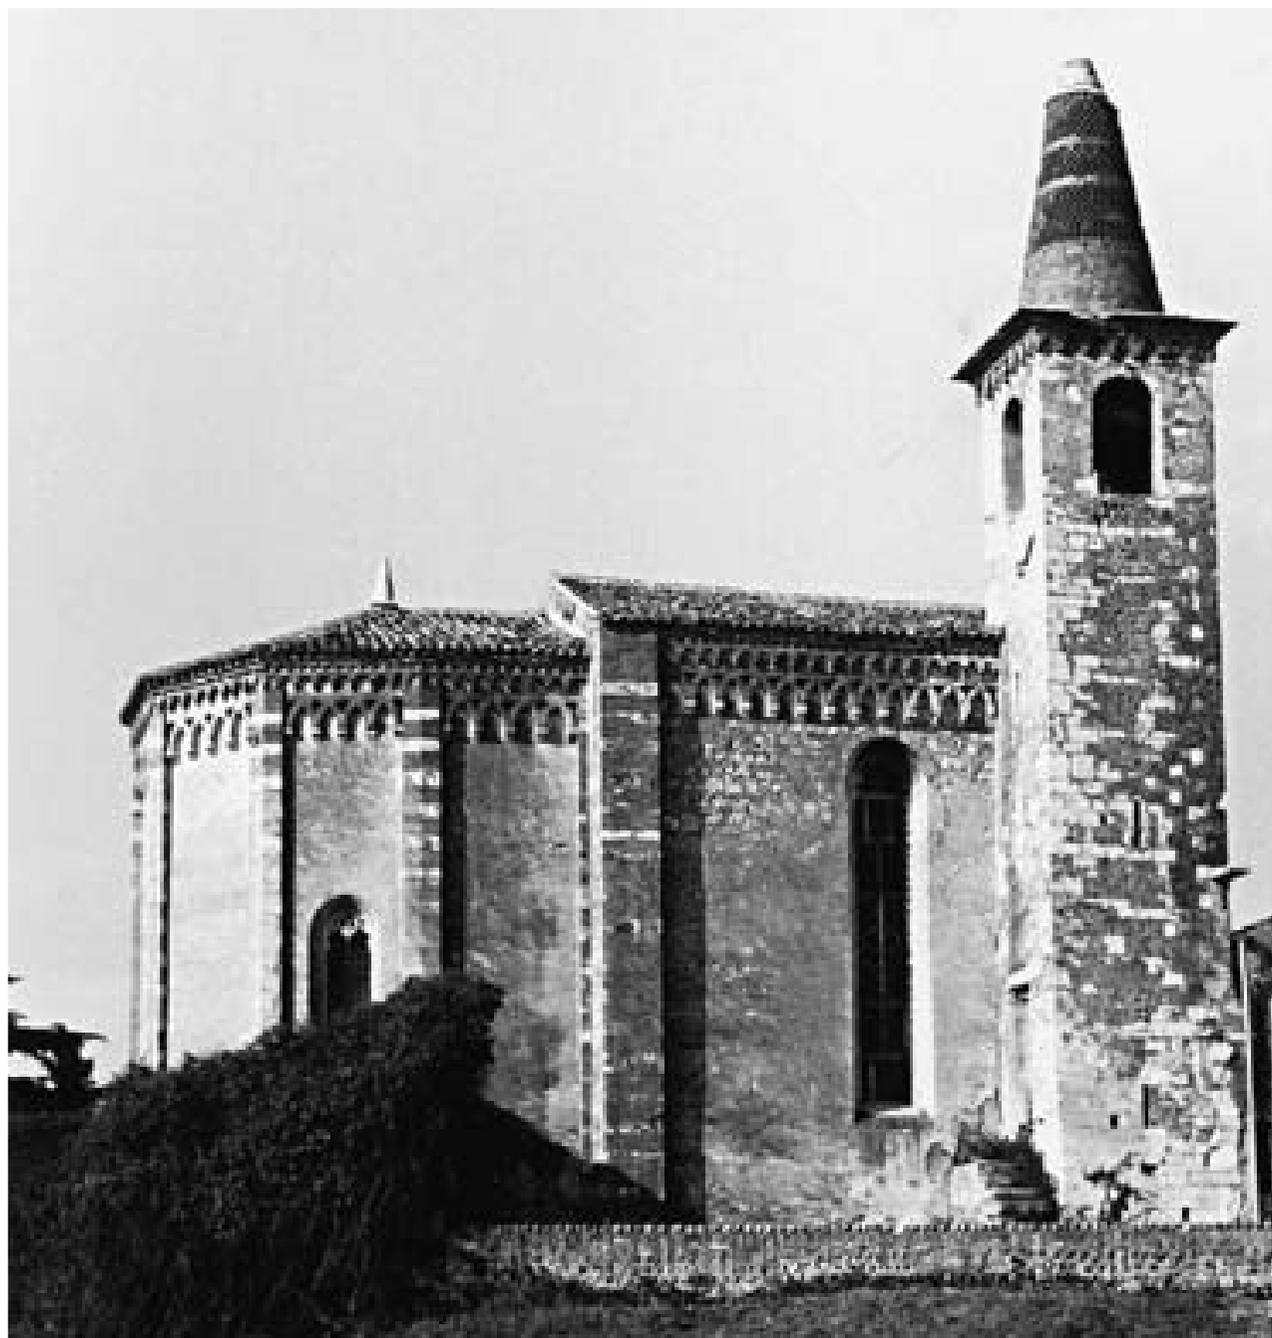
San Martino
e la cappella Banda
viste da est.

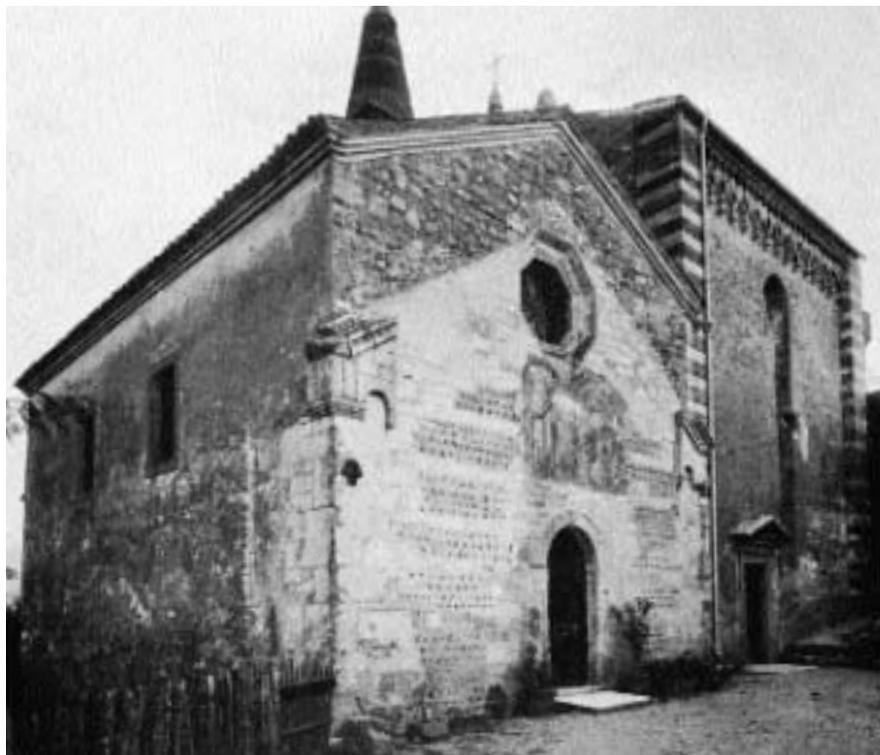
La chiesa di San Martino nella configurazione precedente la demolizione del sopralzo avvenuta alla metà del Novecento (da ARSLAN, *L'architettura romanica...*, tav. LXXXIV).

Tale linea di demarcazione potrebbe indurre a considerare una ripresa successiva del rialzo dell'aula della chiesa, ascrivibile ipoteticamente al xviii secolo, confortati in questa tesi anche dalla forometria delle finestre sul lato nord che appaiono nelle fotografie d'archivio antecedenti la demolizione del sopralzato ancora presente nel tempo in cui Arslan scriveva⁵.

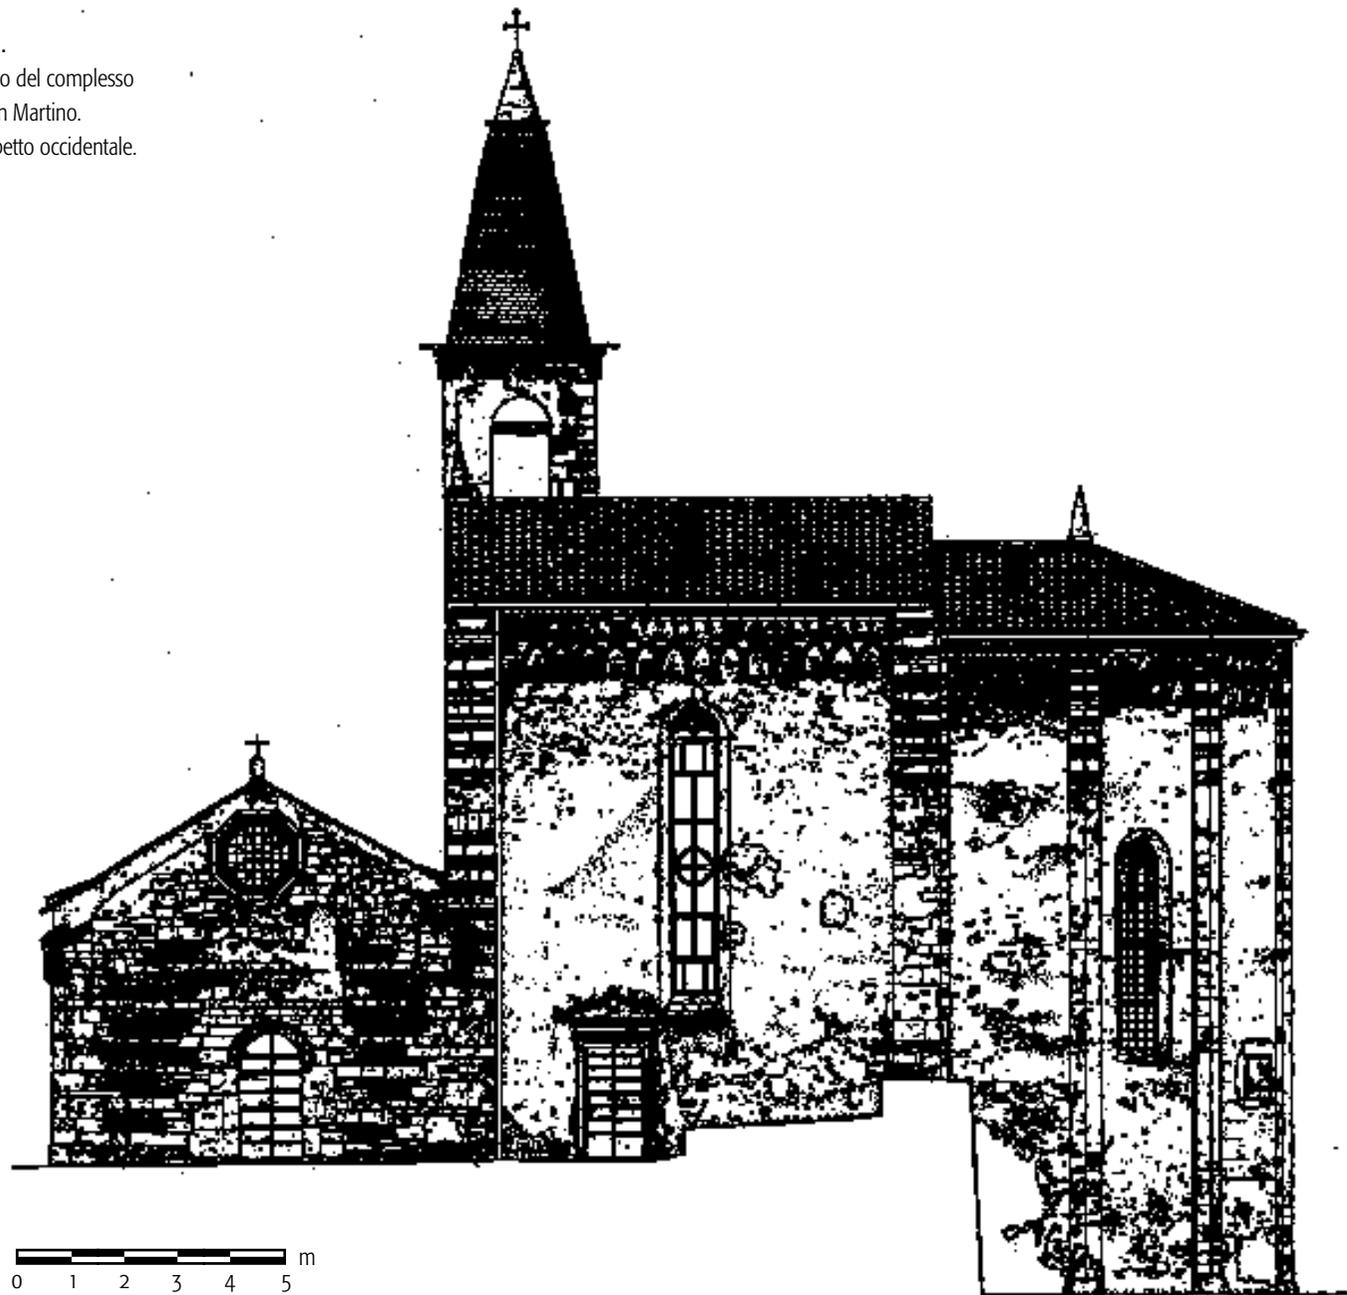
Tav. 1.
Rilievo del complesso
di San Martino.
Prospetto occidentale.

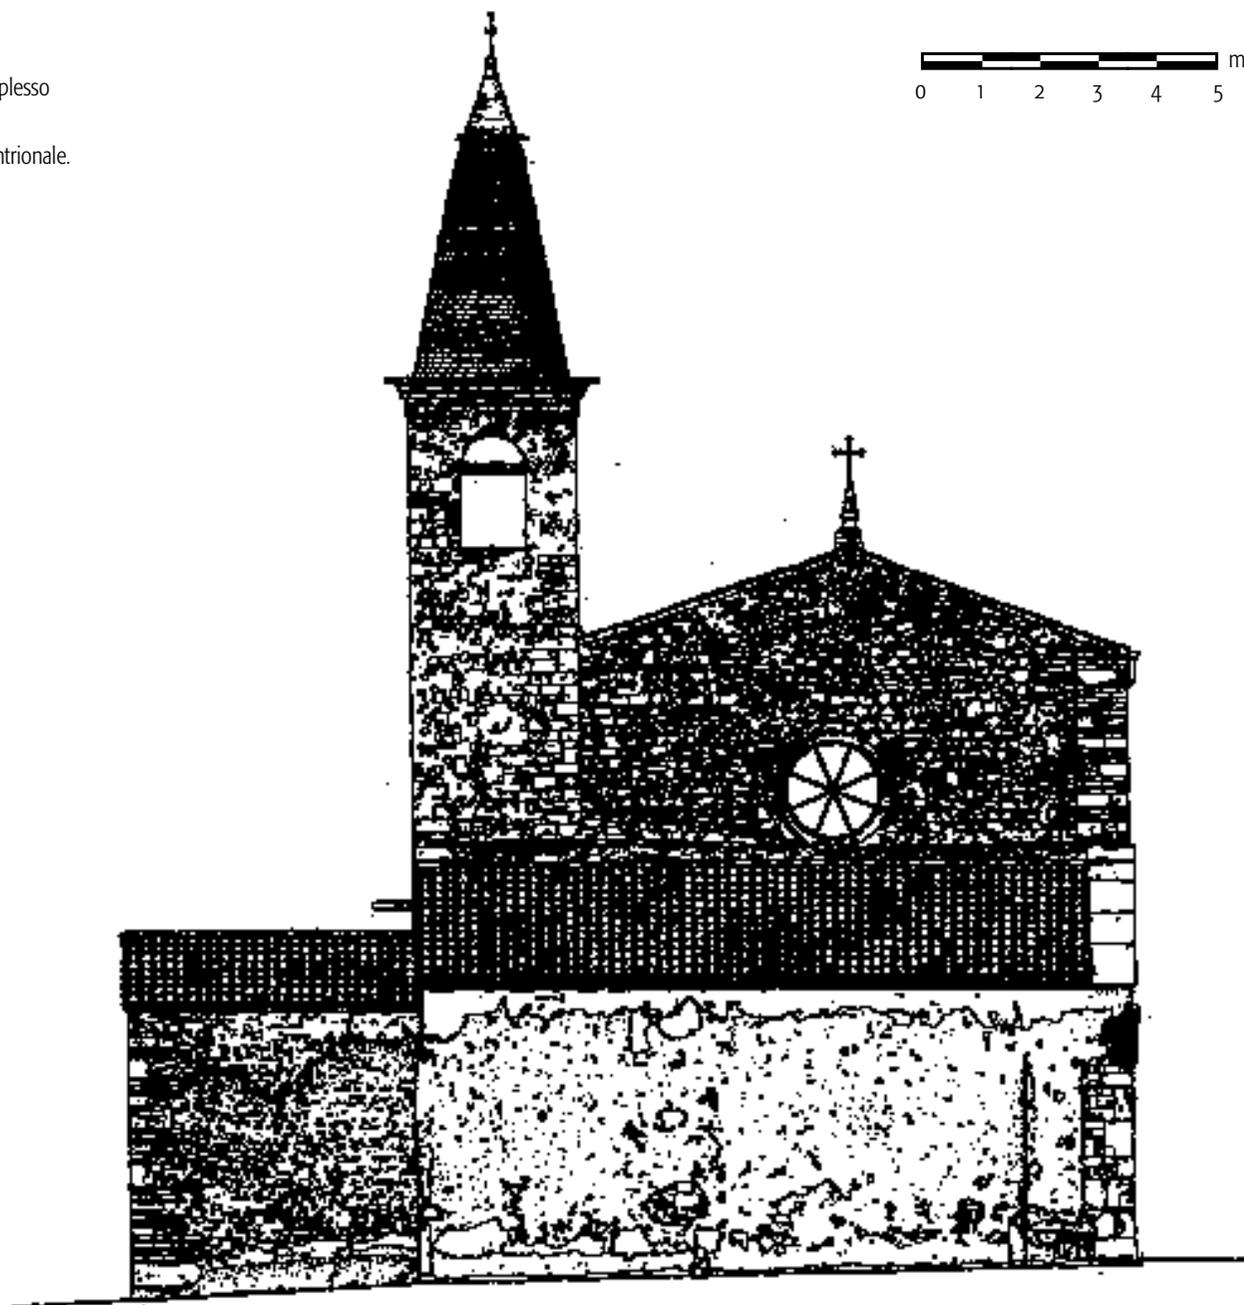
Tav. 2.
Rilievo del complesso
di San Martino.
Prospetto settentrionale.

Le strutture superstiti della primitiva chiesa, che si conservano sul lato nord per un'altezza fuori terra di 3,8 metri, presentano infatti un forte fuori piombo verso l'esterno, probabile segno delle sconessioni che il sisma aveva arrecato alle murature. La facciata invece dovette subire danni ingenti, tanto che se ne decise il totale abbattimento e la ricostruzione in posizione più avanzata di quasi 2 metri (come ben si legge dalla primitiva testata d'angolo murata all'esterno della pa-

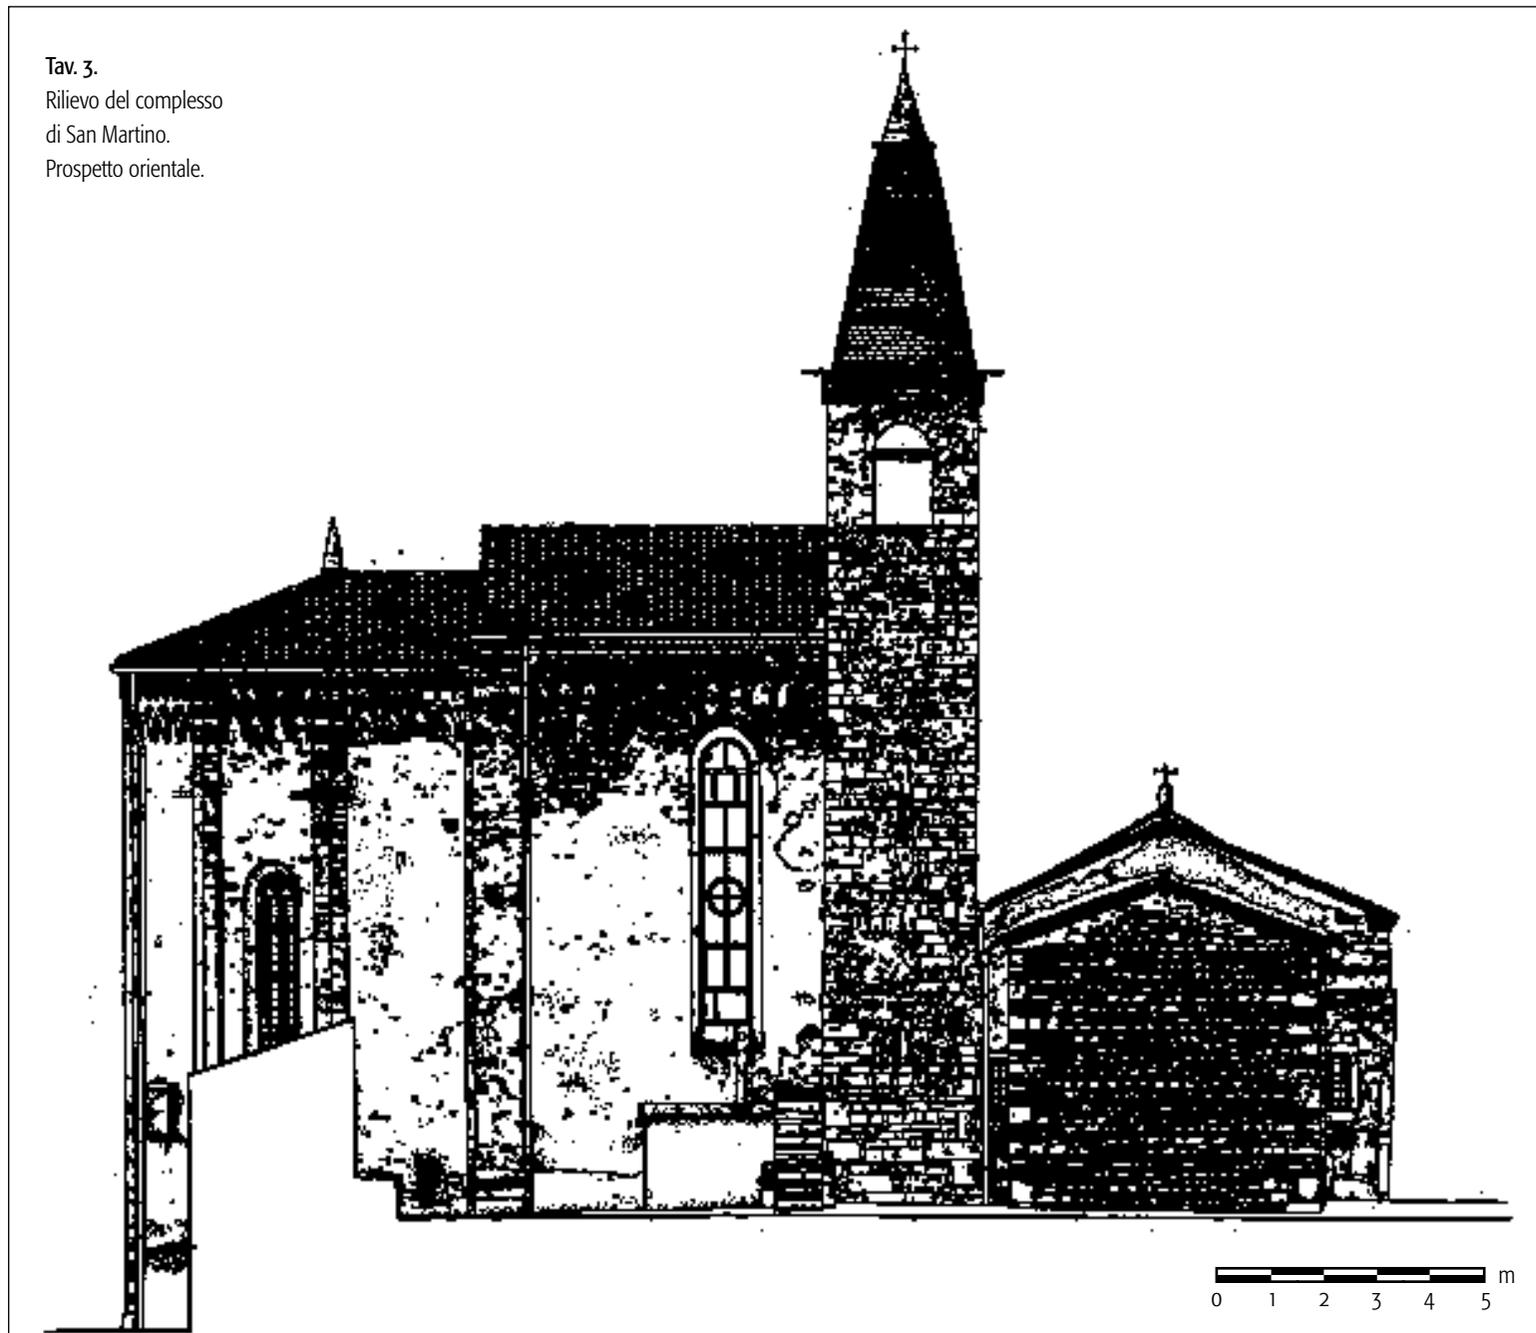
Tav. 3.
Rilievo del complesso
di San Martino.
Prospetto orientale.

Se l'interno vedeva risaltare sulle pareti chiare l'intero apparato strutturale dipinto in rosso, all'esterno il gioco cromatico era realizzato con fasce chiare di pietra alternate a tre corsi di mattoni, oggi leggibili solo nei contrafforti, ma che in origine erano dipinti su intonaco anche nelle altre parti murarie, visibili ancora in alcuni tratti del lato a est.

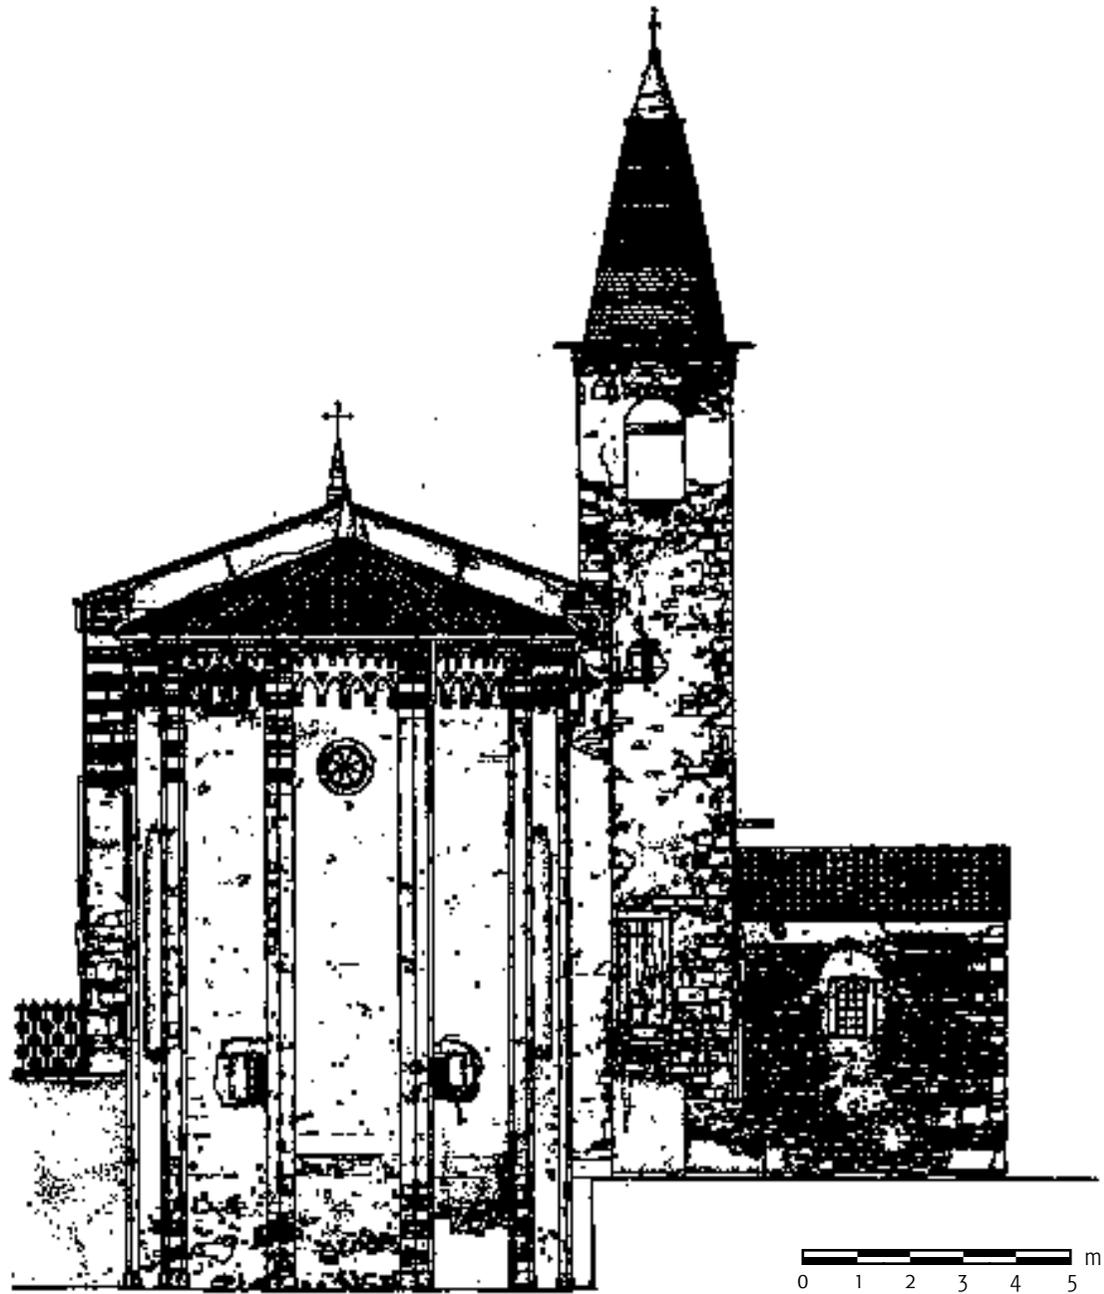
Tav. 4.
Rilievo del complesso
di San Martino.
Prospetto meridionale.

La muratura della parete a sud, interamente ricostruita, presenta tecniche costruttive ancora diverse realizzando un paramento in blocchetti segati di calcare tenero (*pietra gallina*).

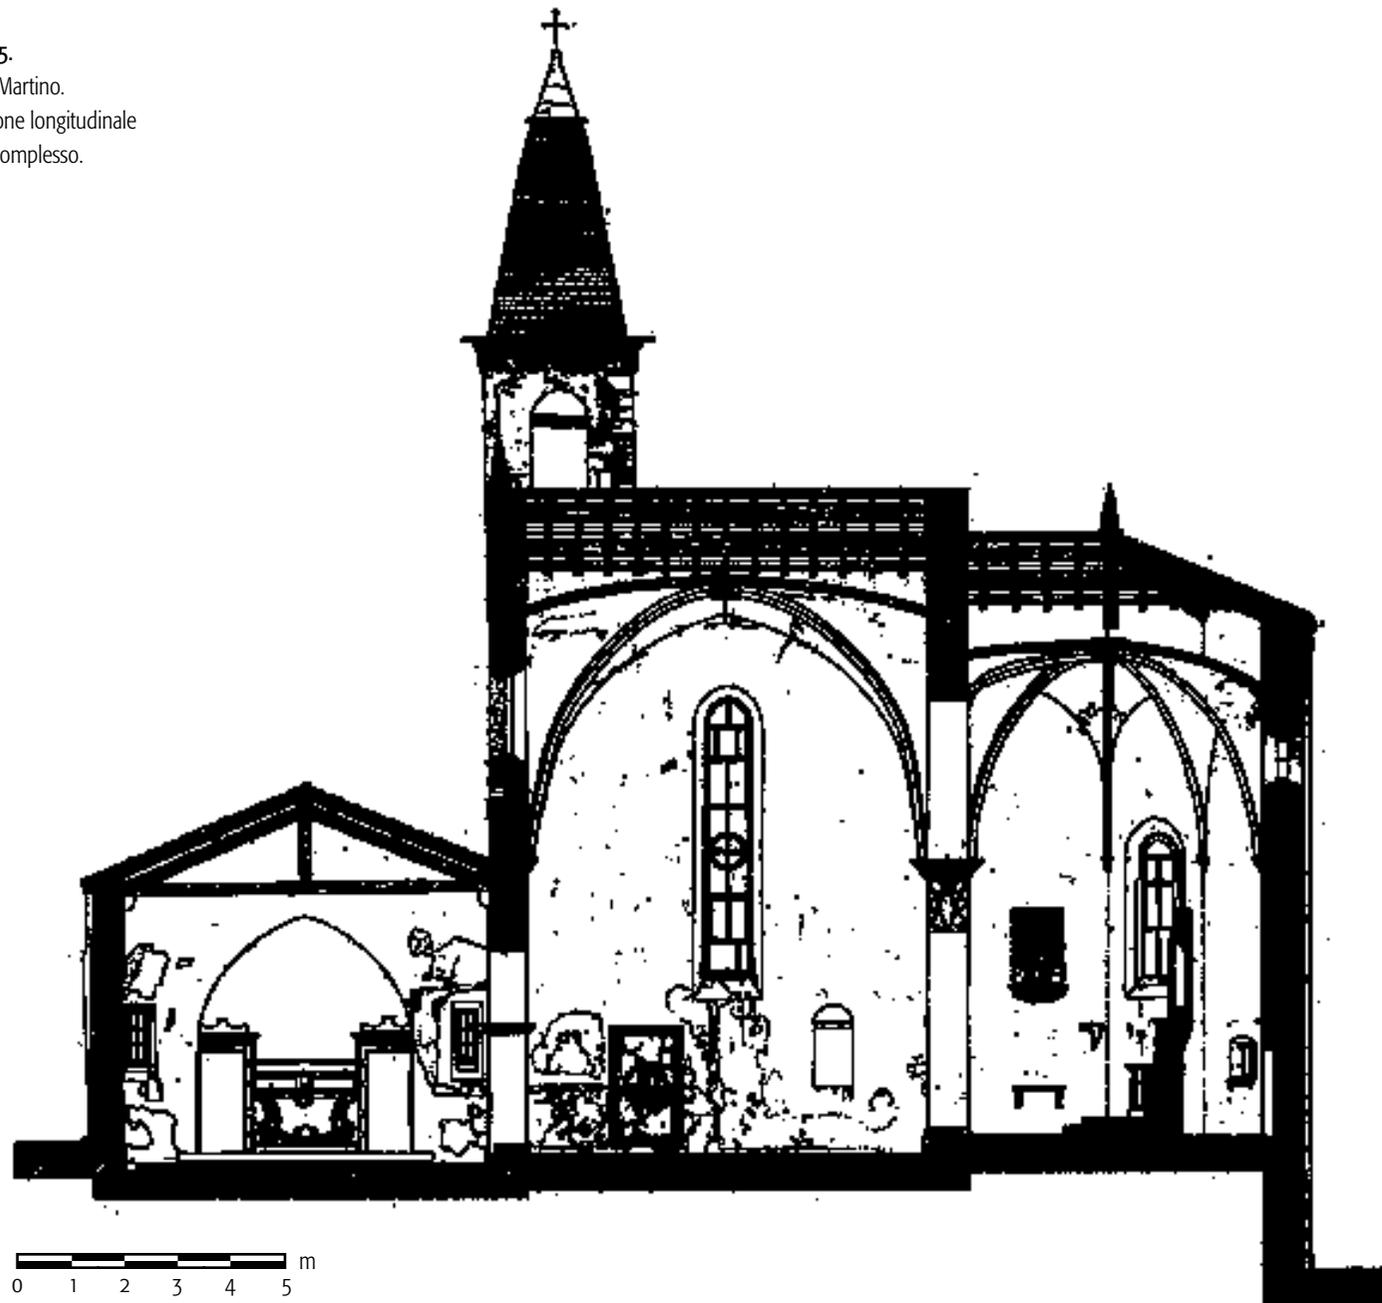
Tav. 5.
San Martino.
Sezione longitudinale
del complesso.

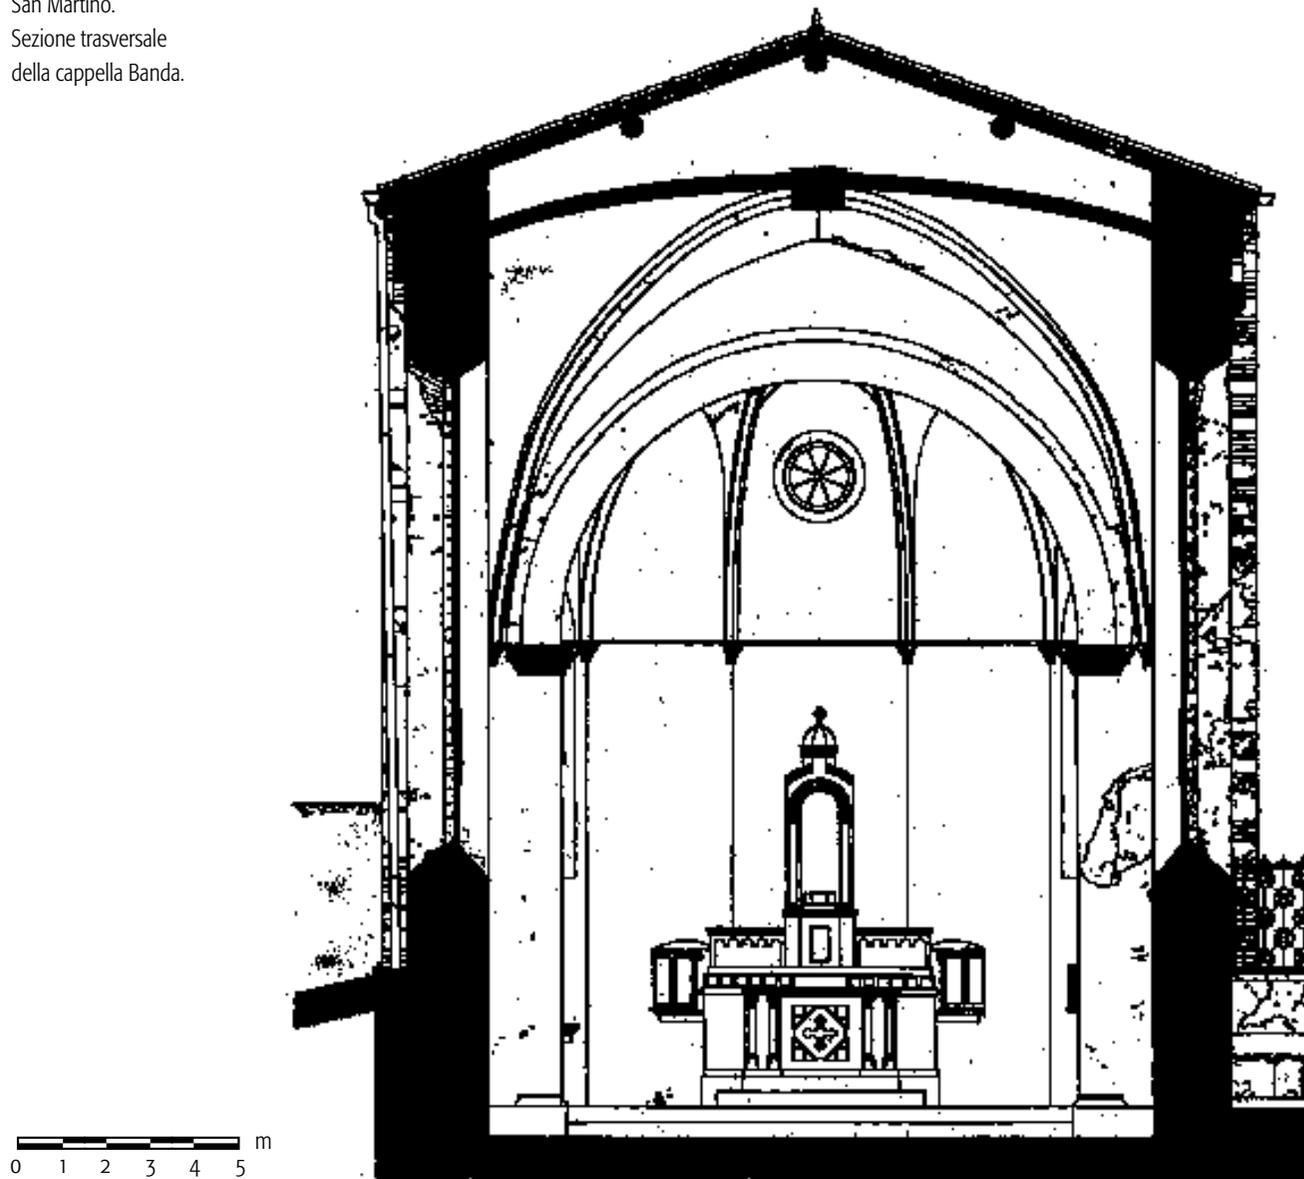
Tav. 6.
San Martino.
Sezione trasversale
della cappella Banda.

Un vano a pianta quadrata voltato a crociera precede l'abside poligonale con copertura a ombrello e si collega a esso attraverso un maestoso arco di trionfo a tutto sesto su capitelli con modanature di chiaro richiamo classico (dentelli, ovuli, astragali e foglie d'a-

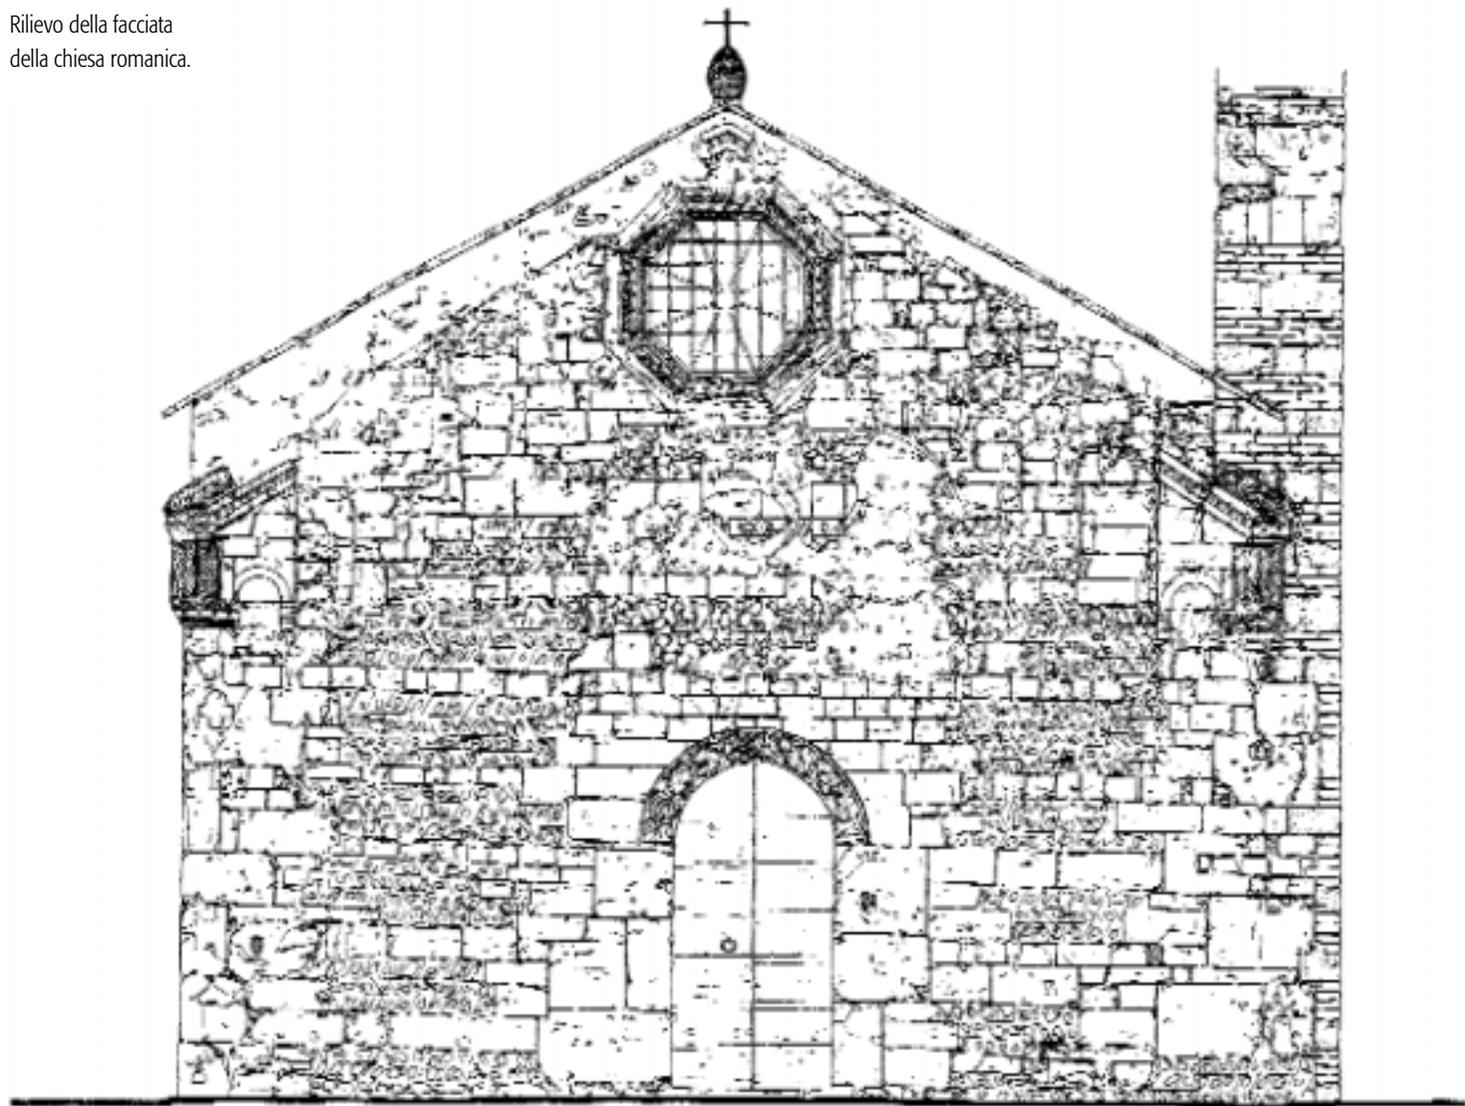
Tav. 7.
San Martino.
Rilievo della facciata
della chiesa romanica.

La facciata stessa nella sua ricostruzione, pur impiegando tecniche costruttive e apparecchi murari diversi dalle strutture del x secolo (muratura in ciottoli di fiume disposti a spina di pesce intervallati da filari in blocchi di calcare, in luogo della precedente muratura in materiale misto), utilizza elementi di recupero (anche romani) ed elementi decorativi provenienti dalla precedente costruzione. L'arco d'ingresso, al di sopra dell'entrata della chiesa, realizzato con soli tre blocchi litici, doveva far parte degli elementi architettonici dell'edificio precedente; esaminando le decorazioni a foglie nei punti d'imposta si nota come l'arco sia stato rimesso in opera tagliando e livellando l'appoggio di sinistra che viene così a perdere metà della decorazione che invece è completa nella parte di destra. L'arco sbilenco si riconosce chiaramente anche per la chiave di volta che si trova, così, ruotata a sinistra.

La nuova facciata, ricostruita nel piú puro stile romanico veronese del XII secolo, culminava con un coronamento delle falde ad archetti sostenuti da piccoli peducci a risega (di cui rimane leggibile l'impronta delle imposte degli archi lungo il paramento murario romanico) con superiore cornice a denti di sega, modanature a tralci ondulati, dentelli e ornamenti vegetali a fogliame disposti simmetricamente (parte di essi recuperati in epoca successiva per delimitare la finestra ottagonale di facciata).

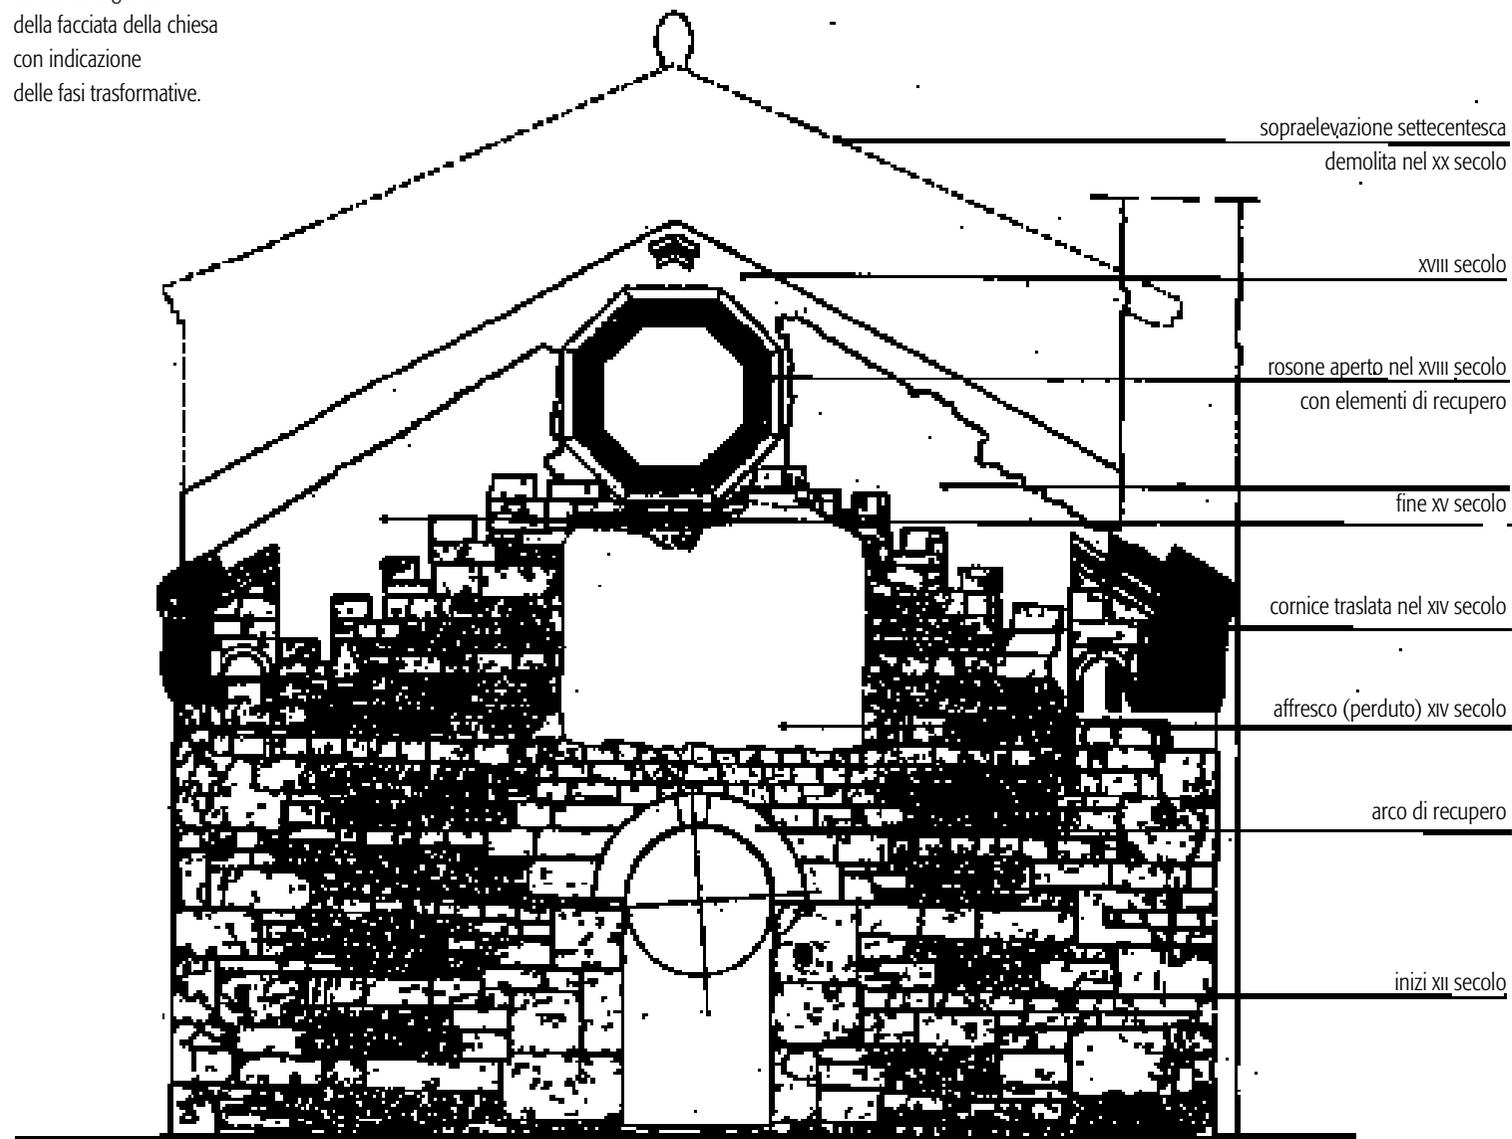
Tav. 8.
 San Martino.
 Rilievo stratigrafico
 della facciata della chiesa
 con indicazione
 delle fasi trasformative.

A questo punto, però, nella lettura stratigrafica dell'evoluzione della fabbrica insorge un problema che – allo stato attuale delle indagini – può portare a due ipotesi diverse. L'esame dell'apparecchio murario di facciata mostra due differenti tipologie costruttive distinte dalla linea che corrisponde grossomodo alla falda originaria dell'edificio romanico: la parte inferiore presenta bozze in pietra squadrate recuperate dalla demolizione parziale della costruzione romanica (disposte in filari regolari seppur alquanto disordinati), la porzione al di sopra è invece costruita in maniera assai meno raffinata, utilizzando sia bozze di pietra che ciottoli con livellazione dei filari a intervalli più ampi.
