## IL RESTAURO DELLA PIEVE DI SAN FLORIANO: PRATICA DELLA CONSERVAZIONE E CULTURA MATERIALE

### Dalla “storia per il restauro” ad una storia di restauro

### **La sfida della conservazione: considerazioni in merito al progetto di restauro**

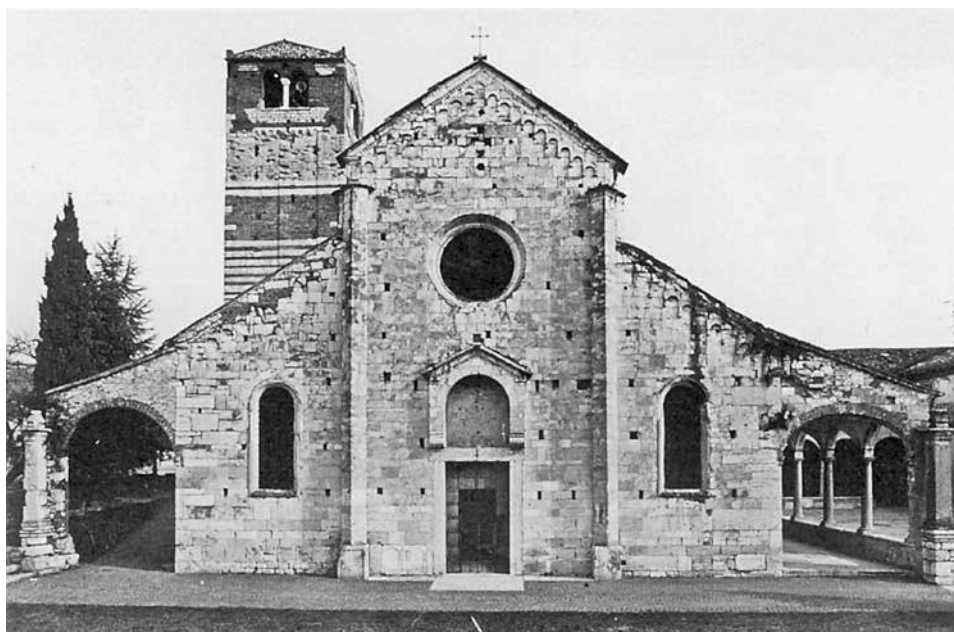
*Una suggestiva veduta della facciata della pieve.*

Emblematico, al riguardo, l’impietoso stato di degrado della facciata, per la quale già nel 1902 Da Lisca aveva annotato: «Gli archetti rampanti di coronamento del fastigio cuspidale, vanno ogni giorno più deperendo, per modo che in breve volger di anni non potrà rimanere di loro traccia veruna. Esprimo il più caldo voto perché una spesa di poche centinaia di lire fatta subito possa conservare quanto in un lontano avvenire potrebbe inesorabilmente andare perduto» <sup>(21)</sup>. Ma quel semplice intervento di manutenzione e consolidamento, già allora indicato come improcrastinabile, è rimasto sino ad oggi disatteso: con le conseguenze che tutti possono facilmente constatare. Ma tant’è!

Basti pensare, per fare qualche esempio, allo stato di decoesione, microfratturazione ed erosione delle parti in tufo che costituiscono la cornice ad archetti pensili della facciata, o ai problemi causati dall’umidità di infiltrazione che ha gravemente alterato gli interessanti affreschi settecenteschi realizzati sulle cupole dei due tiburì ottagonali.

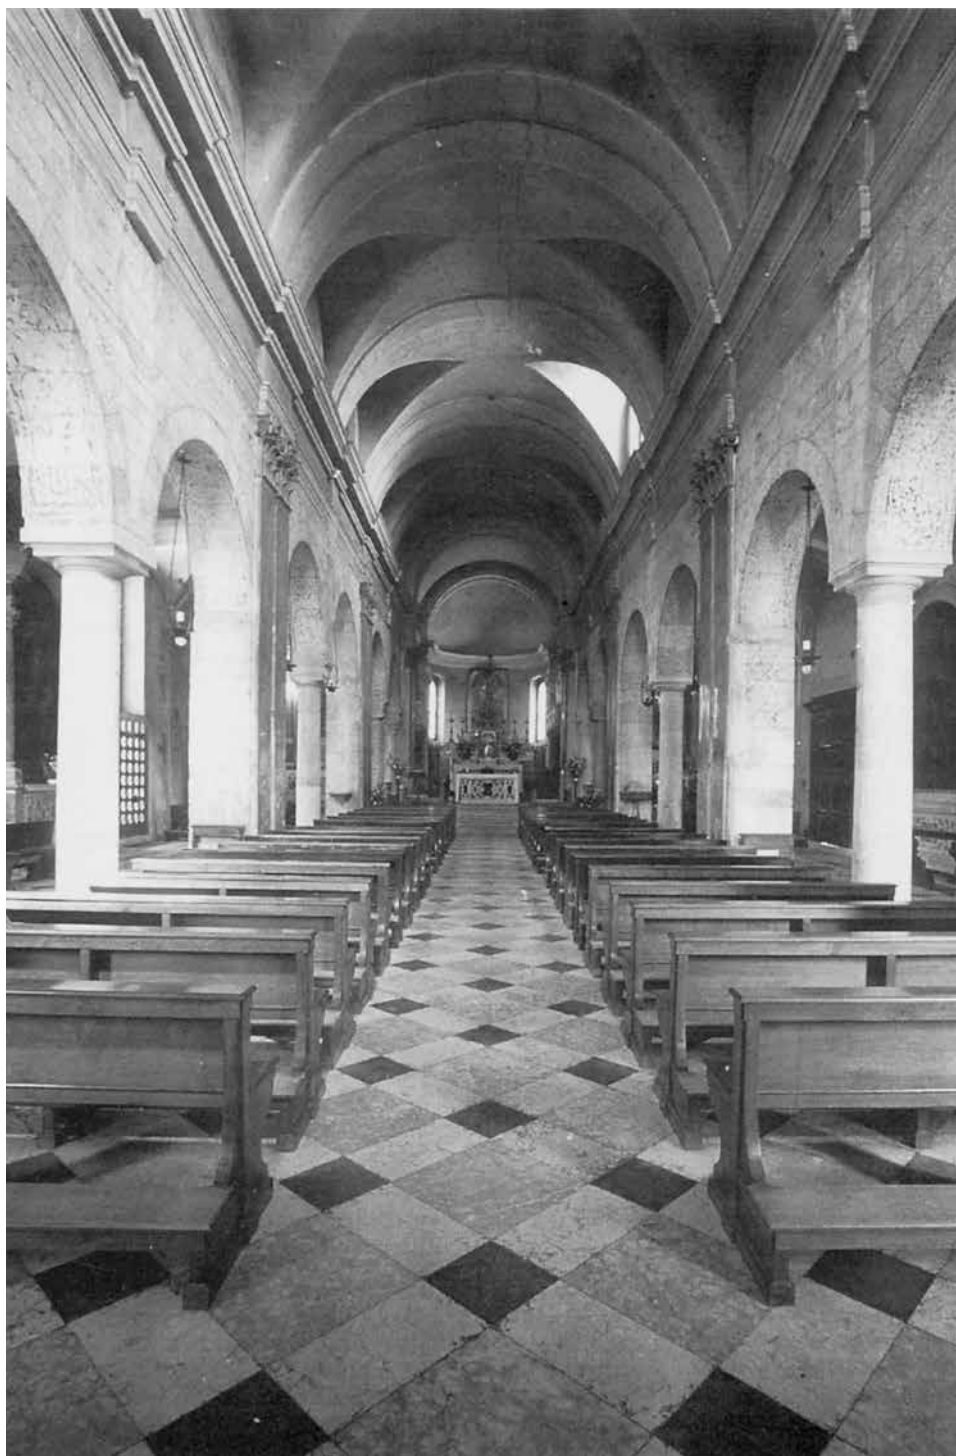
*Scorcio dell'interno della chiesa: la navata centrale.*

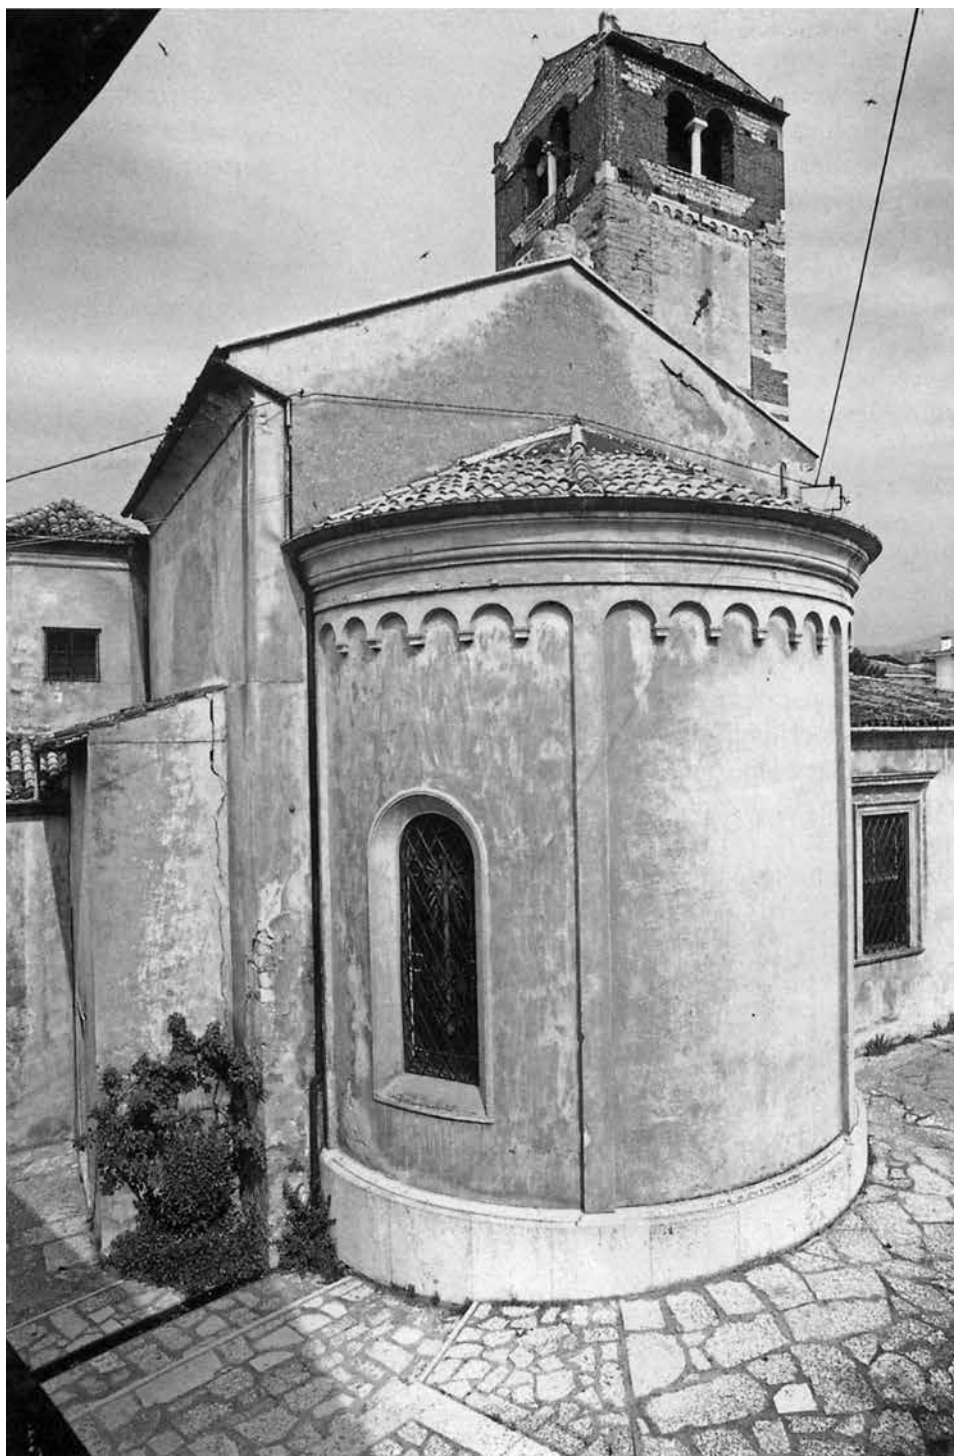
*La struttura absidale realizzata nei primi anni del Novecento.*

probabilità, anche a causa delle difficoltà progettuali imposte dalla presenza dei tiburini ottagonali che avrebbero falsato la struttura a salienti, nonché dalla necessità di creare un adeguato spazio presbiteriale tra la nave e l'abside stessa (confermando, peraltro, una soluzione funzionale non lontana da quella settecentesca demolita).

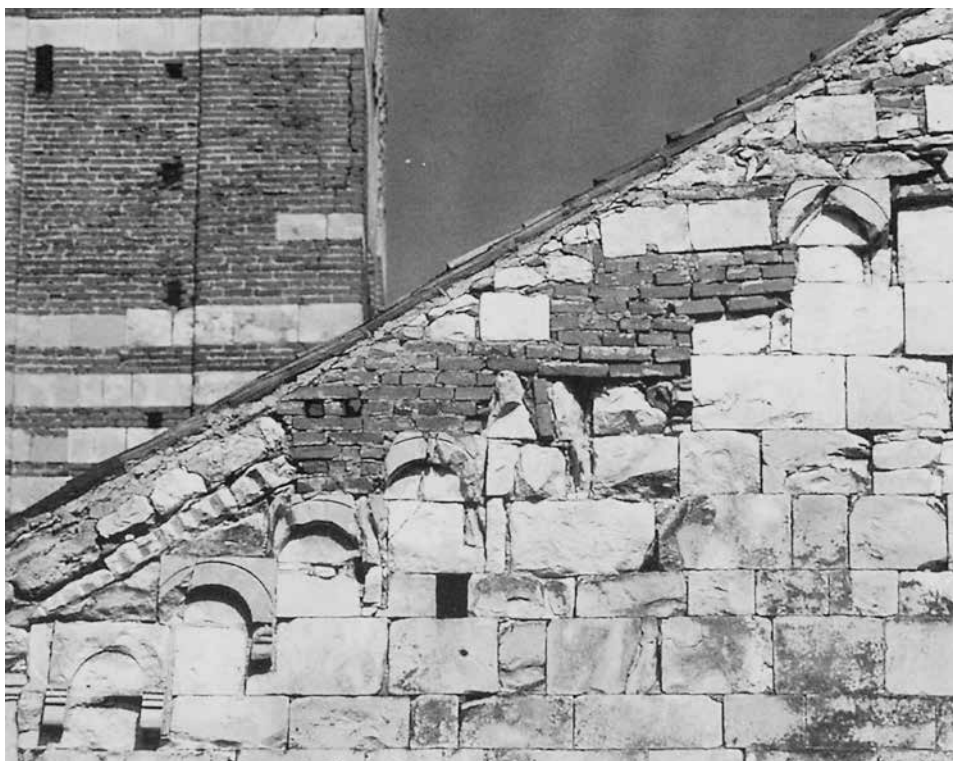
*Particolare della cornice con archetti pensili dell'ala sinistra con evidenti sostituzioni delle parti degradate.*

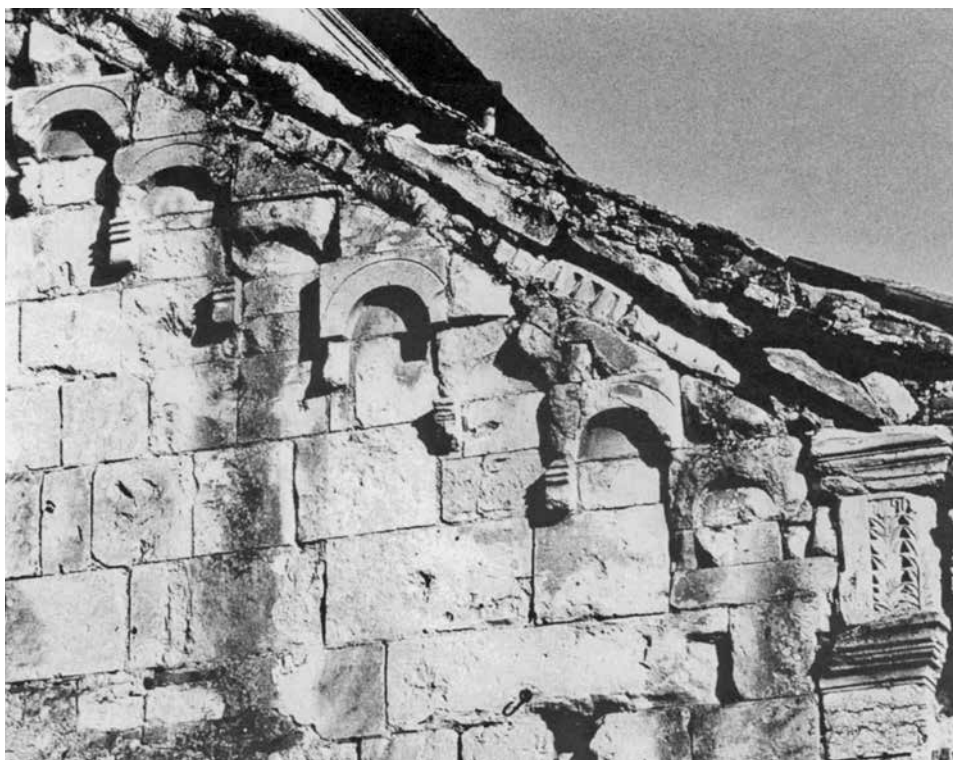
*Un'eloquente immagine del degrado della cornice di coronamento dell'a la destra della facciata.*

Passando alle parti lapidee, non meno grave, come anticipato, risulta il degrado delle superfici degli apparecchi murari realizzati in tufo e in particolare delle partiture di coronamento della facciata, dove (anche ad una semplice osservazione) appaiono chiarissimi i problemi di sfaldamento, fessurazione ed erosione del materiale calcareo<sup>(27)</sup>.

Lungi, anche in questo caso, dalle tentazioni – sempre forti da parte dei “puristi” dell'immagine – di reintegrazione delle parti mancanti già sostituite con materiali diversi (per lo più cotto), si dovrebbe provvedere ad un oculato intervento di pulitura e consolidamento “leggero”.

La sufficiente presenza, verificata attraverso analisi chimiche, di silicio nel tufo impiegato, permetterà l'utilizzo di specifiche resine (estere etilico di silice) che, fatte opportunamente penetrare in profondità, garantiranno un'azione consolidante atta quantomeno a drasticamente ridurre, se non bloccare, i fenomeni di sfaldamento ed erosione constatati. Per le fessurazioni dei conci e dei blocchi in pietra sono invece previste microcuciture con piccole grappe in acciaio inox e iniezioni in profondità di resine epossidiche. L'intervento andrà quindi completato con una minuziosa sigillatura dei giunti (con malta di calce) sì da impedire fenomeni di infiltrazione e di ristagno d'acqua.

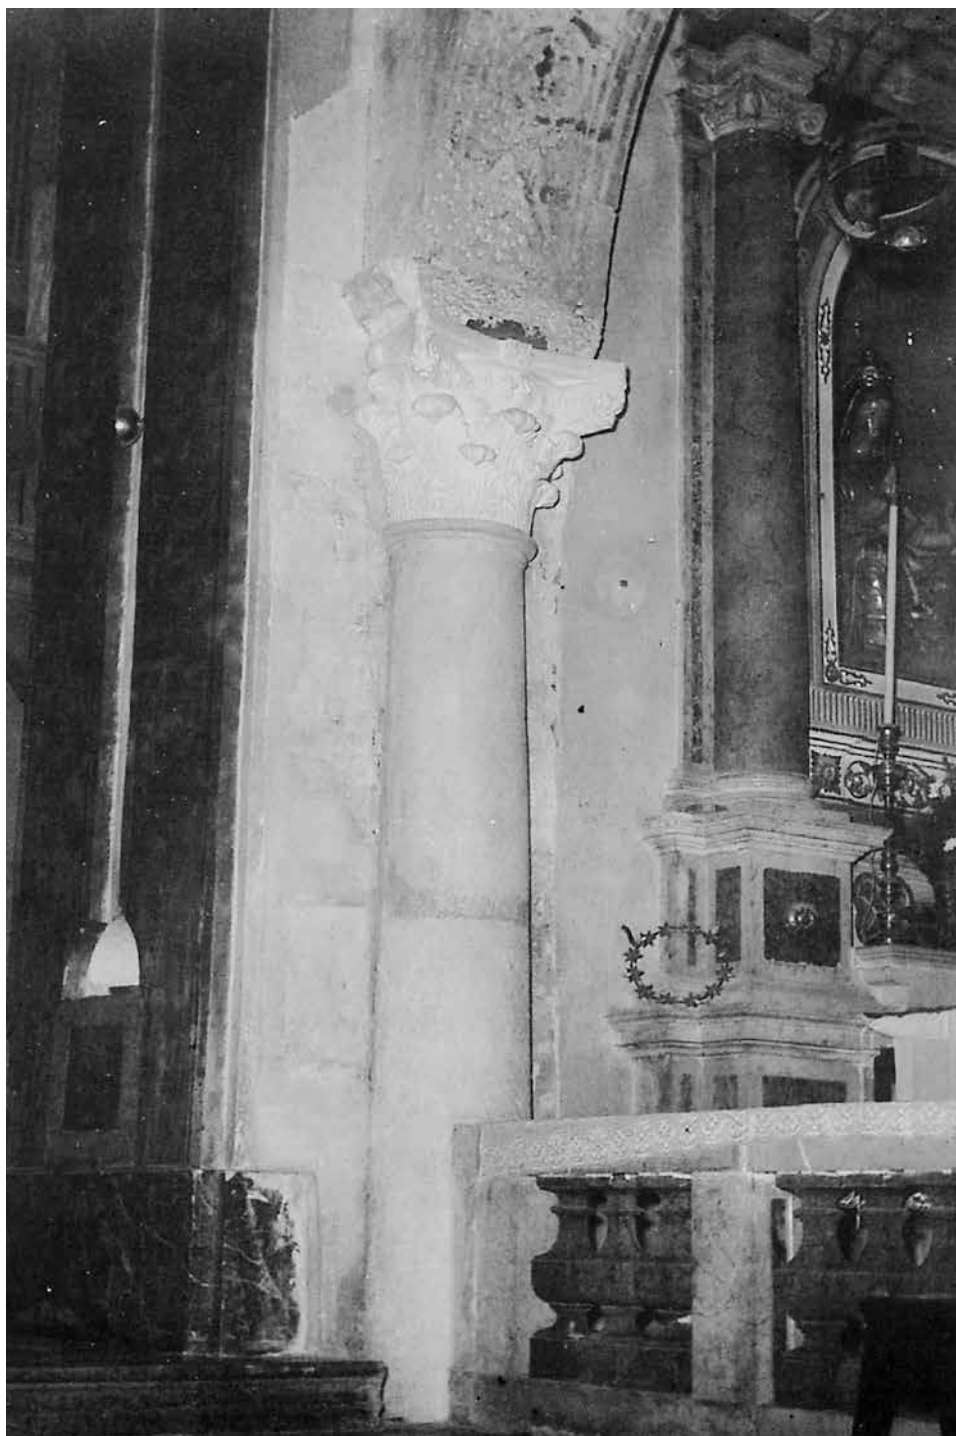
*“Riproposta” di un capitello romanico realizzato in occasione dei restauri del 1961, collocato a destra dell’arco santo.*

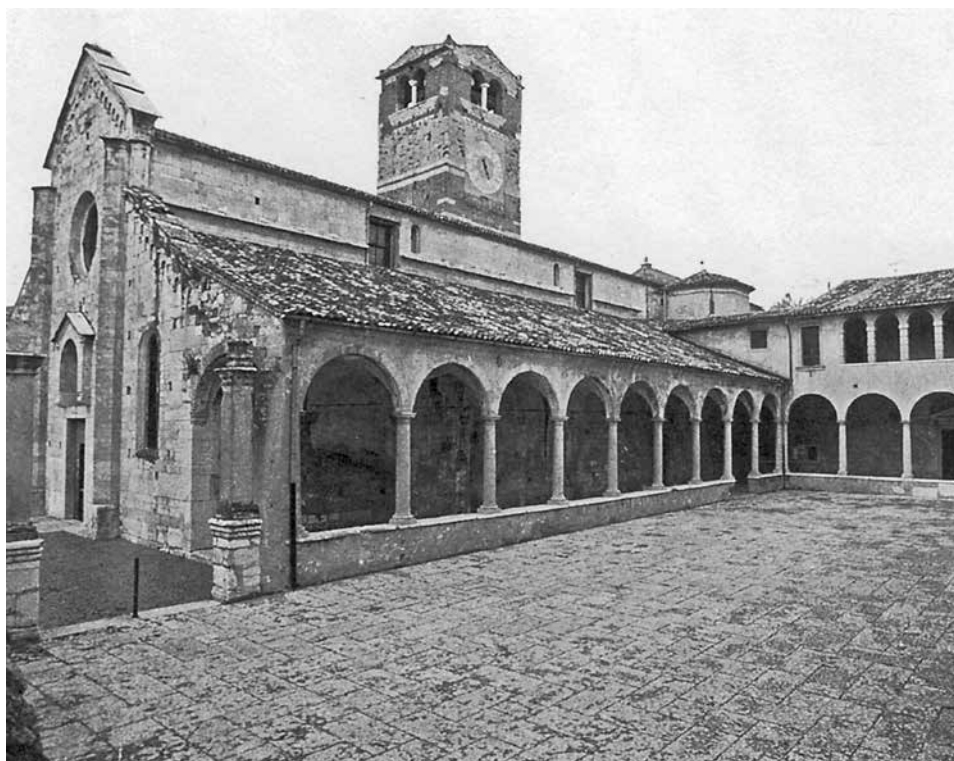
*Veduta del portico adossato nel XVII secolo al lato sud della chiesa.*

Diversa la situazione che si presenta in altre zone della copertura, come nella parte meridionale (navatella destra e porticato) o nella zona absidale, dove alle mancate opere di manutenzione si devono aggiungere l'utilizzo di sottopelli e l'impiego, accanto alle strutture in larice di antica origine, di essenze tenere (abete): fattori che hanno comportato un più accelerato degrado dell'orditura lignea principale, già puntellata in diversi punti per le preoccupanti flessioni. Qui, dove non sarà possibile il recupero con le tecniche sopra accennate, si provvederà alla sostituzione degli elementi marcescenti con nuovi in larice.

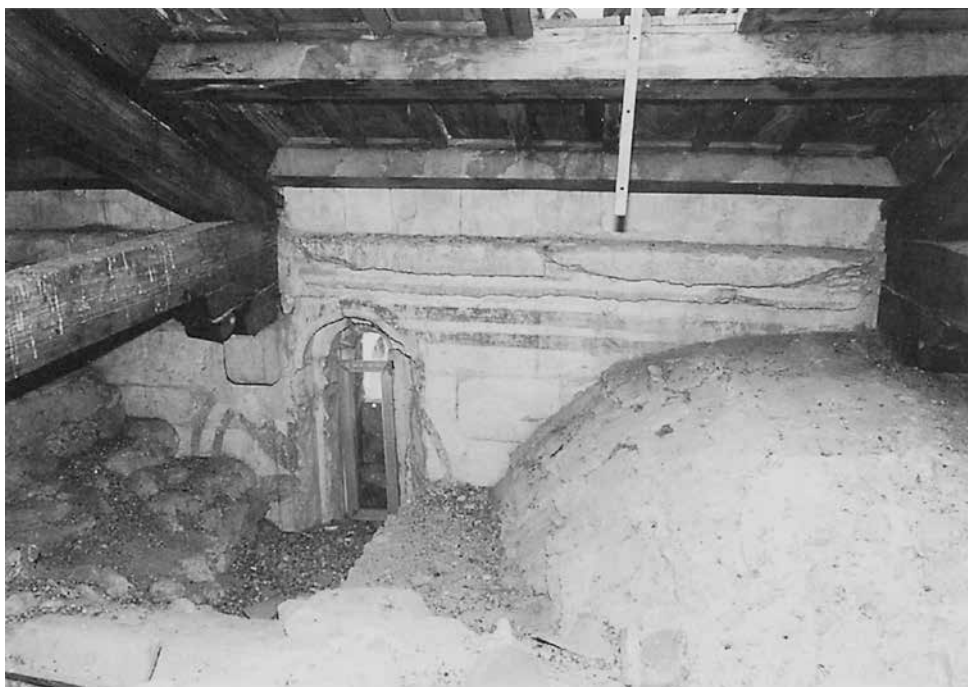
*Particolare del sottotetto della navata centrale con elementi lignei decorati.*

A destare le maggiori preoccupazioni è certamente lo stato della copertura, dal cui manto filtra ormai un po' ovunque acqua piovana, danneggiando non solo l'orditura lignea portante a capriate e cavalletti, ma pure gli apparecchi murari delle sottostanti volte. E, per comprendere la portata del danno, va altresì precisato che l'orditura esistente sopra la navata centrale è ancora costituita, in buona parte <sup>(25)</sup>, da elementi lignei sicuramente antecedenti la realizzazione delle volte (1743) e fors'anche risalenti (al riguardo sono in corso analisi dendrocronologiche) al XV secolo, quando il tetto – com'è documentato da testimonianze archivistiche – venne completamente rifatto utilizzando «plane larizii» (travi di larice), «latule» (travicelli) e «liste large et stricte» (tavole e listelli), pur esse in parte conservate e

sulle quali sono ancora visibili tracce di decorazioni per le quali, sempre nel documento citato, sono specificate le spese «pro pictura»<sup>(26)</sup>. Nonostante il degrado dei materiali, giunti in qualche punto allo stadio finale del ciclo biologico, l'intervento previsto mirerà a minimizzare le perdite mettendo in cantiere tecnologie avanzate di consolidamento e conservazione delle parti lignee ammalorate (impregnazione con apposite resine e prodotti antiparassitari, ricostruzioni mirate di parti marcescenti con resine epossidiche e barre in vetroresina, rinforzi in metallo ecc.).

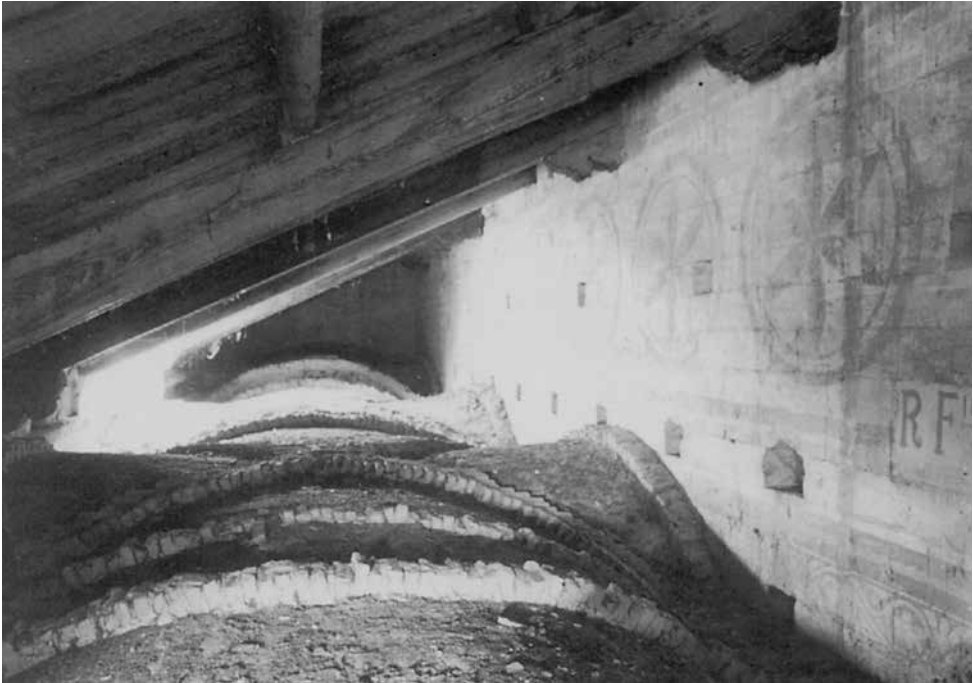
*In alto: veduta del sottotetto della navatella a settentrione.*

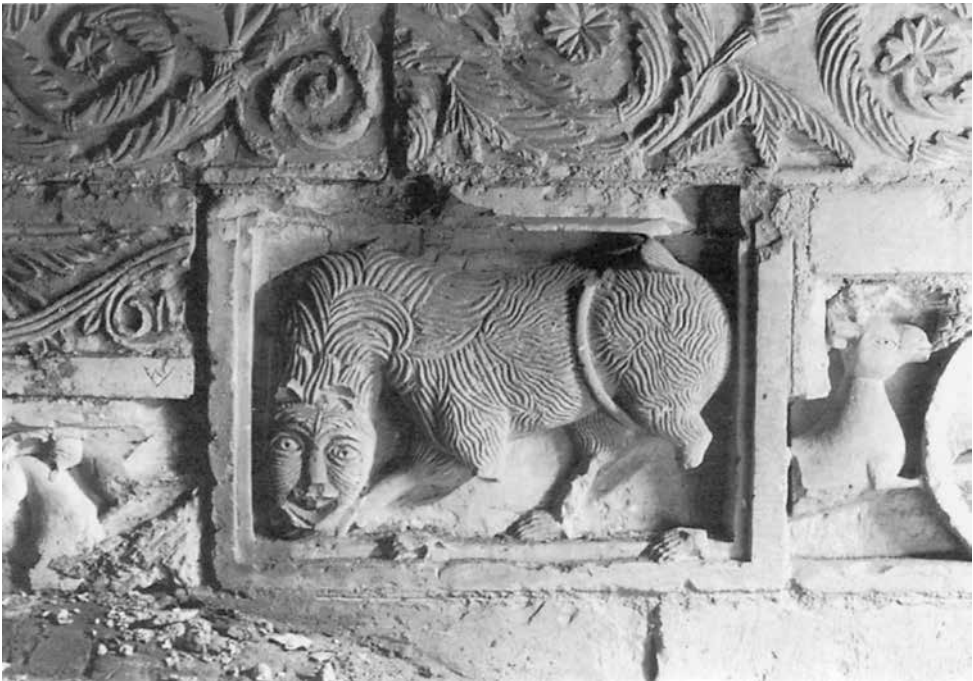
*In basso: decorazioni plastiche romaniche presenti nel sottotetto del protiro (fianco sud della chiesa).*

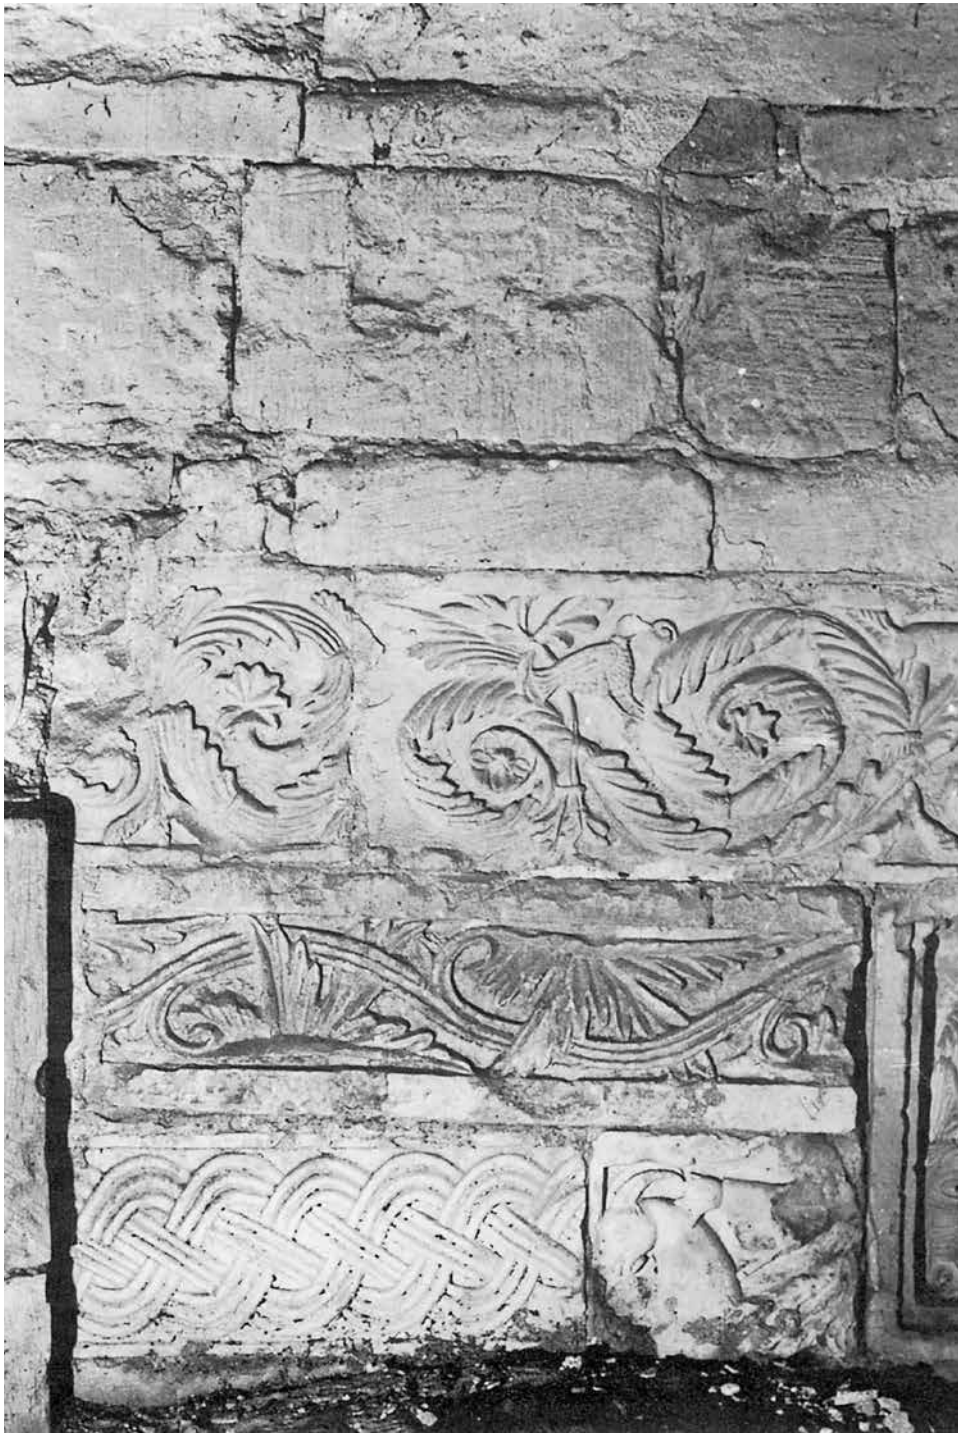
*Altre decorazioni plastiche longobarde e romaniche sempre presenti nel sottotetto del portico (fianco sud della chiesa).*

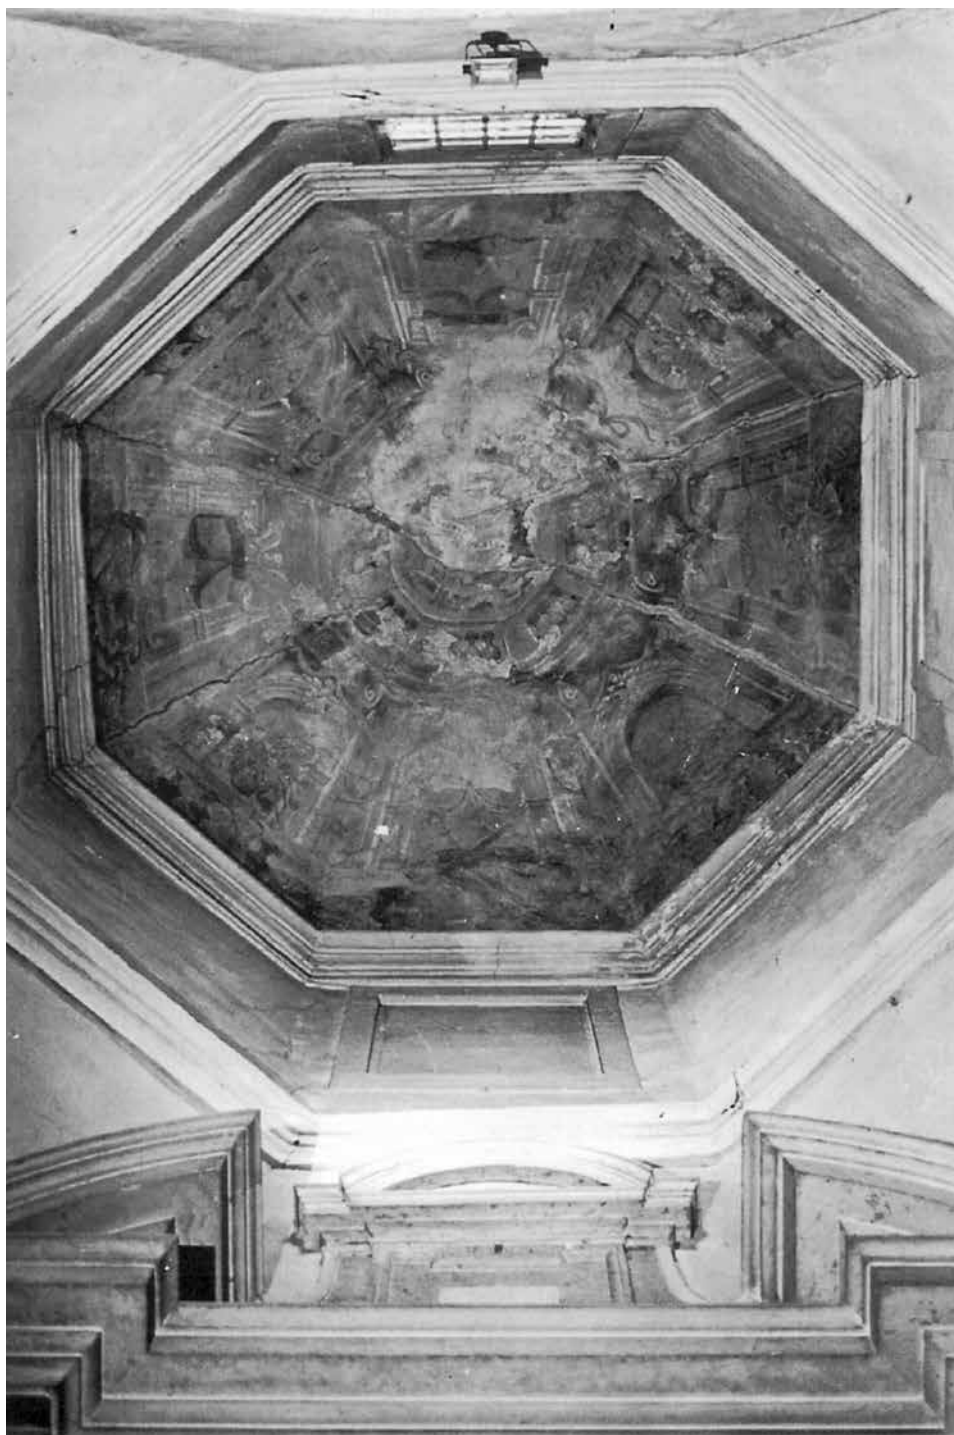
*Una delle due interessanti volte ottagonali settecentesche con affreschi riproducenti illusionistici “sfondati” architettonici.*

Tornando all'intervento conservativo è da segnalare la necessità di un trattamento di pulitura e consolidamento degli intonaci delle volte, pur esse, come quelle del portico, interessate da infiltrazioni di acque meteoriche. Particolarmente deprecabile è poi l'incuria impietosa riservata alle decorazioni a fresco realizzate nei soffitti a volta dei due tiburi ottagonali.

Qui, ancor più che nelle volte delle navate, le efflorescenze e le alterazioni causate dalle infiltrazioni hanno causato danni notevolissimi alla superficie pittorica, tanto da rendere difficilmente leggibili le finte partiture architettoniche e lo sfondato illusionistico che caratterizzano le originali composizioni, sinora incomprensibilmente trascurate (e mai segnalate) dalla storiografia artistica, anche la più recente.
