Antichi e recenti interventi edilizi e di restauro in villa Sarego a Santa Sofia di Pedemonte

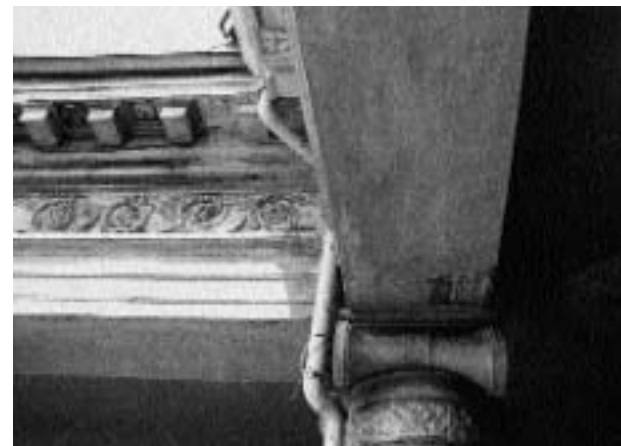
Fig. 16 (a destra, in alto).
Architrave sottostante il fregio prima del restauro del 1992.

stauro; le foto scattate in questa occasione mostrano un elemento tipico dell'architettura palladiana, un architrave ligneo coperto da cannicciato nell'intradosso (fig. 16).

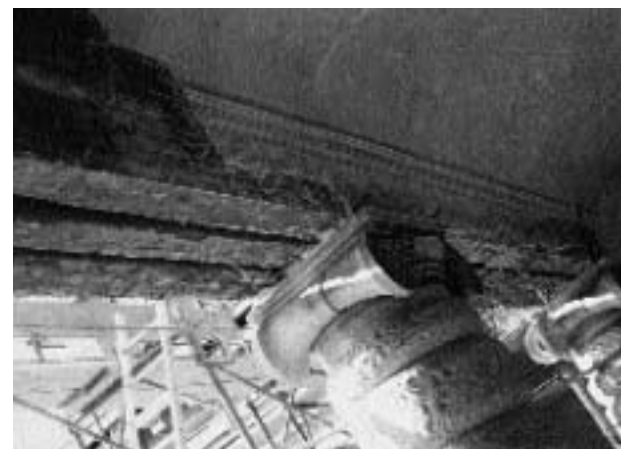
Fig. 17 (a destra, in basso).
Architrave sottostante il fregio; date le grandi dimensioni, esso è costituito da tre travi affiancate.

affiancare addirittura tre elementi, mentre normalmente ricorreva al massimo a due travi; anche la lunghezza delle travi è straordinaria, dal momento che ciascuna misura due intercolumni (fig. 17). La faccia esterna dell'architrave doveva poi essere ricoperta da uno strato di malta di calce, che veniva fissata alle tra-

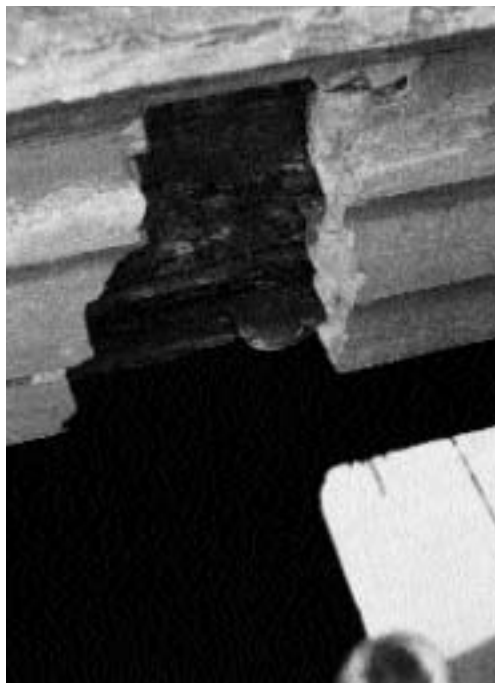
Fig. 18 (a sinistra).
Architrave sottostante
il fregio.

vi tramite dei chiodi e dei ganci (fig. 18). Durante l'intervento di restauro si è reso necessario asportare lo strato di malta che ricopriva la trave per poter intervenire su di essa, e in questo modo sono venuti alla luce i chiodi destinati al fissaggio; il fatto che si presentino accoppiati fa pensare che siano novecenteschi (fig. 19). Un ulteriore sostegno era garantito da ganci sistemati subito al di sopra dell'architrave (fig. 20), e in un secondo momento anche da graffe metalliche, anch'esse novecentesche, come dimostra un forellino che si trova nella parte orizzontale (fig. 21).

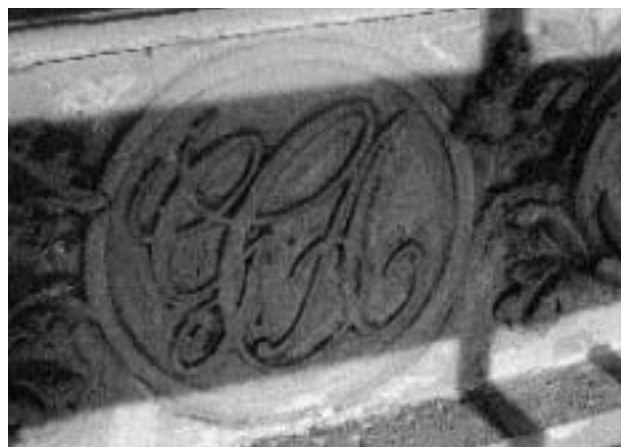
Fregio: dalla foto risultano evidenti il solco tracciato per disegnare il fregio e l'utilizzo di frammenti di laterizio.

chiara di essersi limitato a rilevare la fabbrica, mostrano la presenza di un fregio del tutto simile a quello oggi esistente. Anche la tecnica costruttiva adottata fa pensare a un intervento piuttosto tardo: il fregio, infatti, è stato eseguito applicando un impasto di calce mescolato a frammenti di pietra e di laterizio su un disegno inciso sul fondo, senza utilizzare graffe metalliche (fig. 26). Con l'ultimo restauro, il fregio è stato pulito e liberato dei pezzi sollevati, e poi interamente ricostruito.
